## 改善箇所説明図

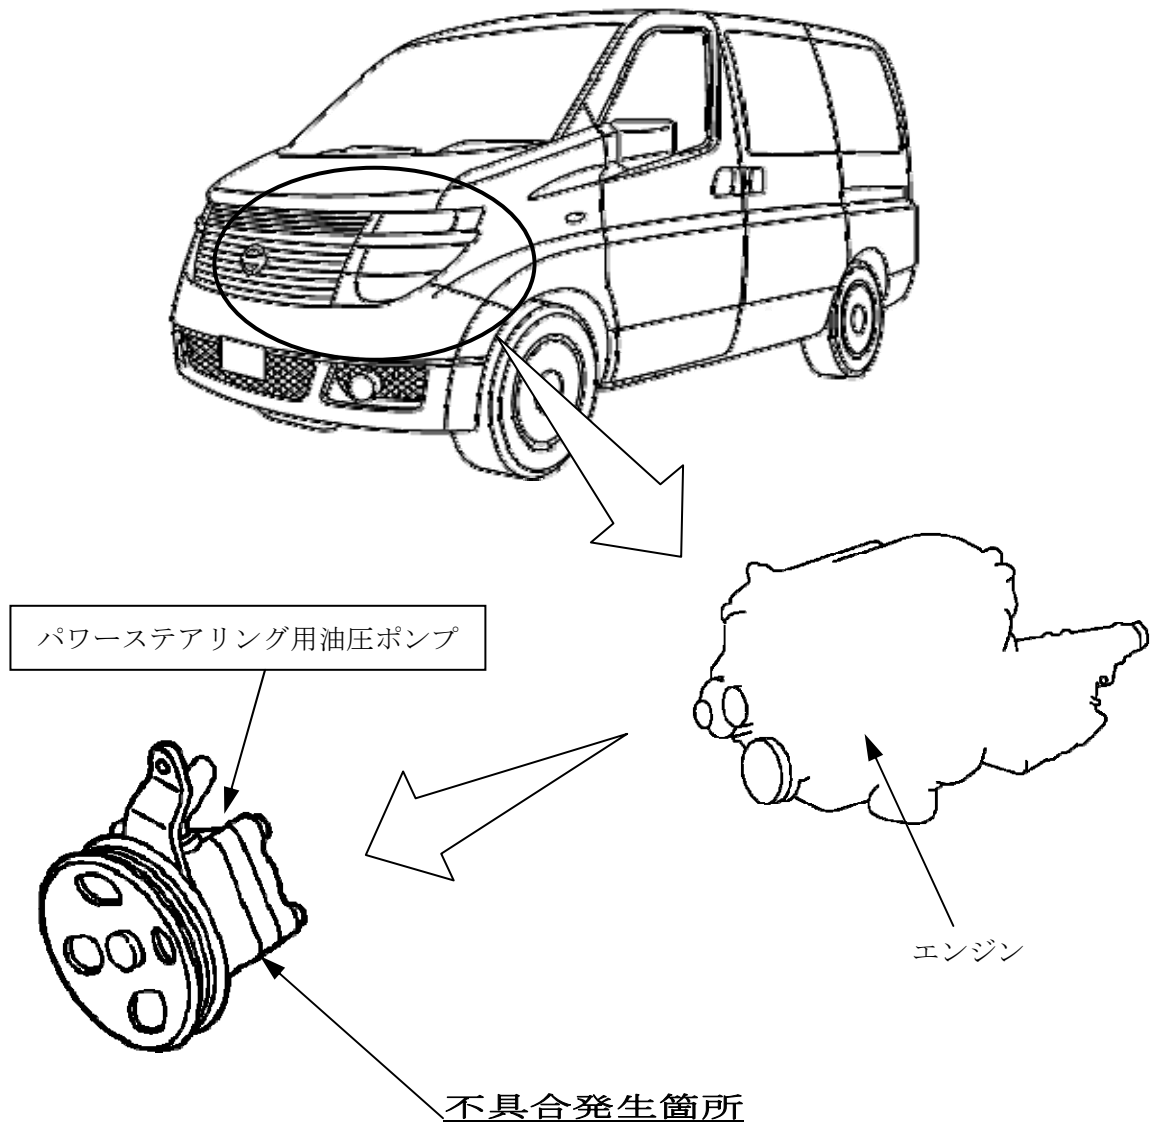
かじ取り装置において、パワーステアリング用油圧ポンプの内部圧力を規定値以上にならないように制御しているスプールバルブのクリアランスに狭いものがあるため、パワーステアリングオイルに異物が混入している場合、当該バルブがロックすることがある。そのため、内部圧力が上昇し、当該ポンプ内部が損傷して圧力が発生しなくなり、ハンドルの操作力が増大するおそれがある。

全車両、当該ポンプを対策品と交換する。

識別：銀色のシールをモデルナンバープレートの右横に貼り付ける。
