## 改善箇所説明図

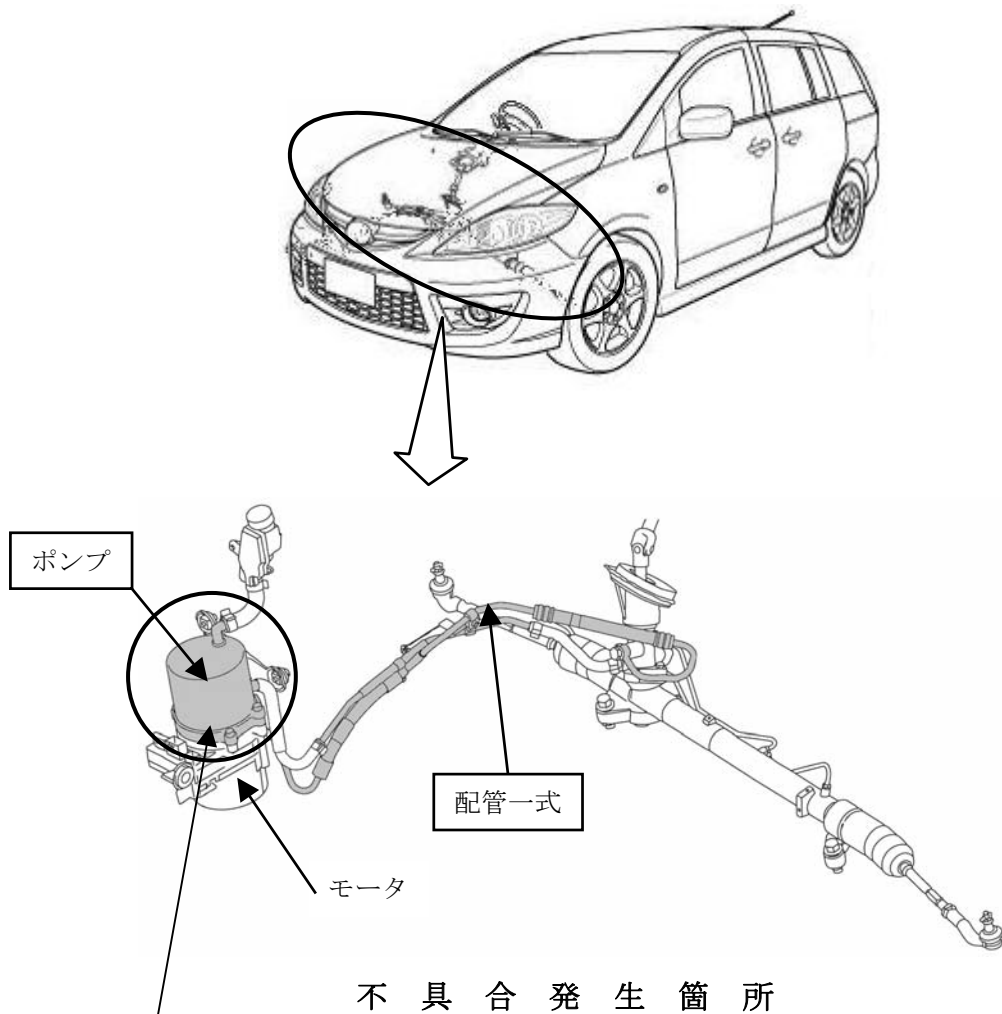
### 不具合発生箇所

電動油圧式パワーステアリングにおいて、高圧側配管の製造工程が不適切なため、当該配管の内面に錆が発生しているものがある。そのため、錆により油圧ポンプ内のギヤの軸受部が傷ついて摺動抵抗が増加し、そのまま使用を続けると、当該ポンプを駆動するモータの負荷が増加して警告灯が点灯するとともに、ハンドルの操作力が増大するおそれがある。

全車両、パワーステアリングシステムの油圧経路を洗浄するとともに、ポンプを新品に、当該配管一式を対策品に交換する。

識別：サブタンク前面に黄色ペイントを塗布する。
