## 改善箇所説明図

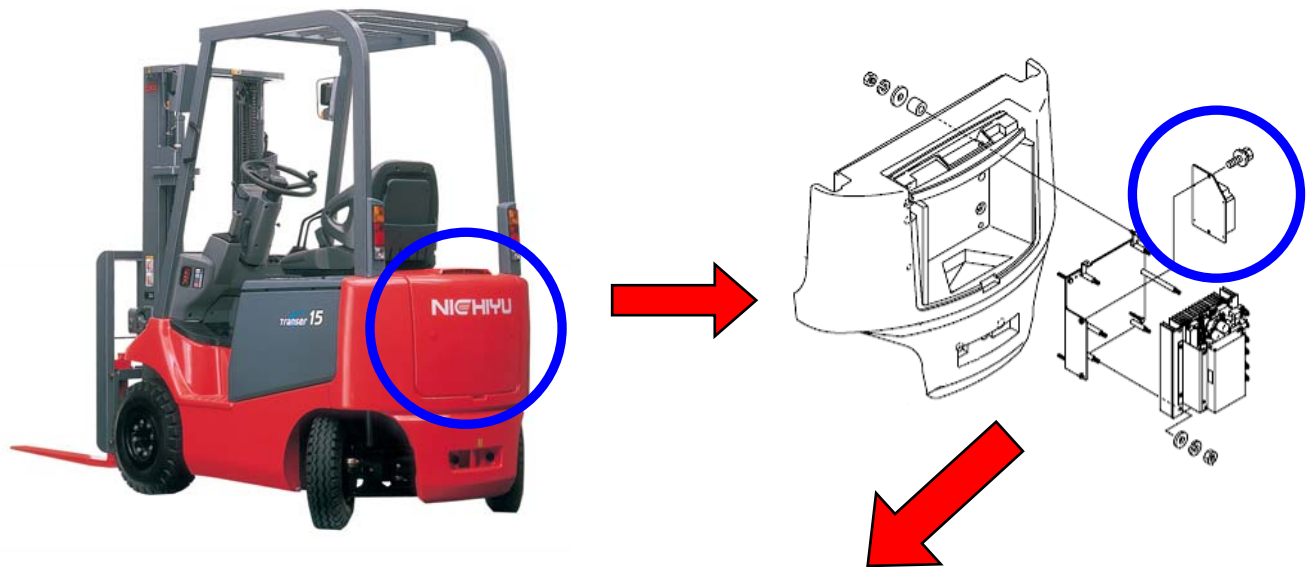
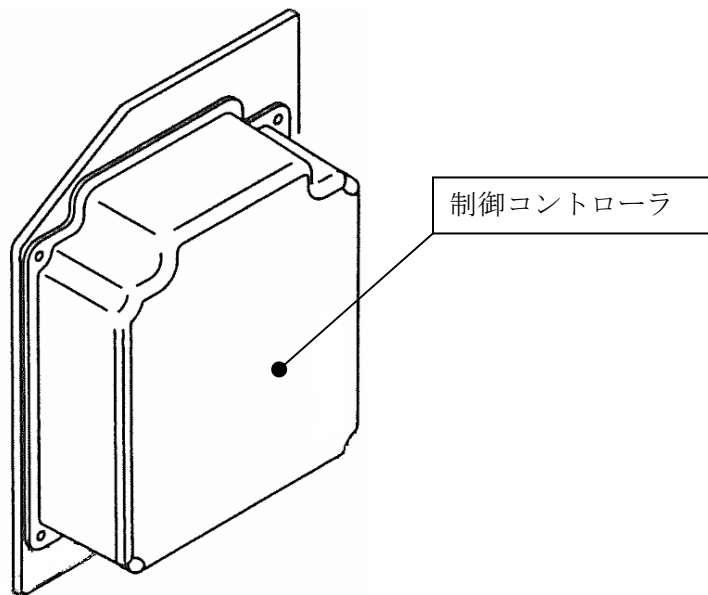
### 不適合発生箇所

### 基準不適合発生箇所

車両の制御コントローラにおいて、設定データの書き込みプログラムが不適切なため、充電プラグ差込み時に、プラグイン制動（ブレーキを操作せずに前進・後進の切り換え操作で減速を行う操作）時の減速力の設定値がリセットされることがある。そのため、プラグイン制動時に運転者の意図する減速力が得られないおそれがある。

全車両、設定データ書き込みプログラムを変更する。

識別：改善実施済車には、車体前面フロントカバー上隅の運転者席側に、白色マーキングを施す。
