## 改善箇所説明図

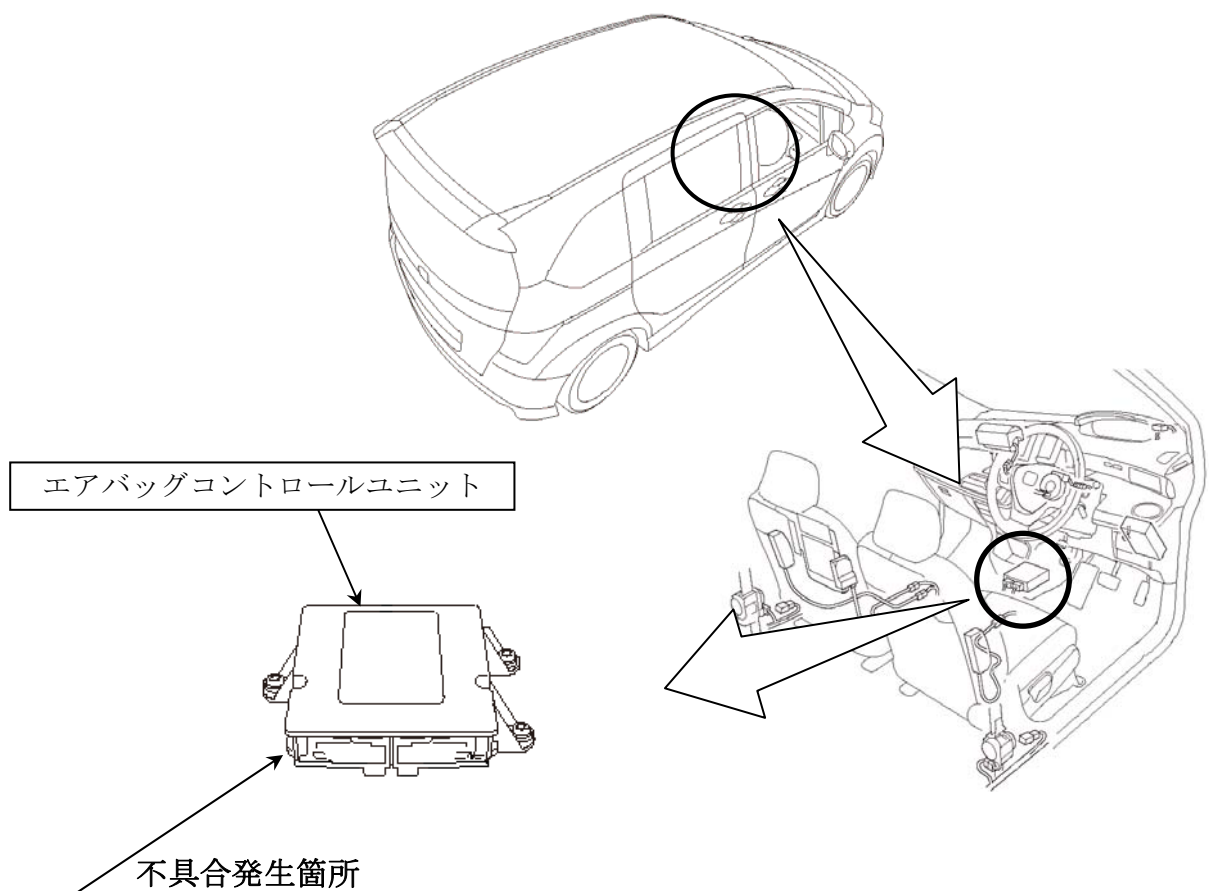
サイドカーテンエアバッグ装着車において、エアバッグコントロールユニットのプログラムが不適切なため、三列席への側面からの衝撃を受けた際に、エアバッグの展開信号が遅れ、当該席カーテンエアバッグが正常に機能しない。

全車両、エアバッグコントロールユニットを対策品に交換する。

注：  は交換部品を示す。

識別：運転席下側ドアヒンジの下側ボルト頭部に黄色ペイントを塗布する。
