## 改善箇所説明図

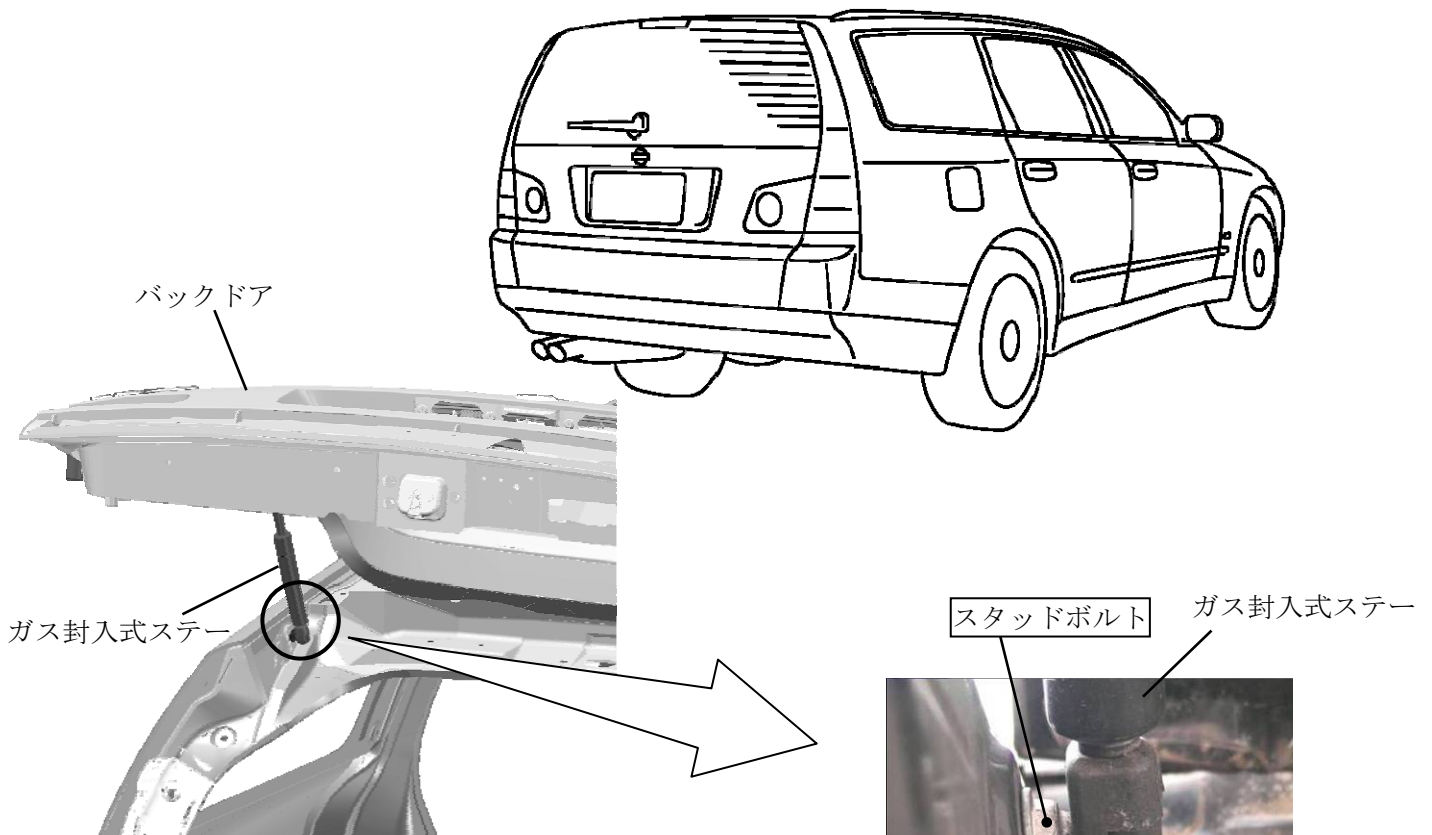
### 不具合発生箇所

バックドアのガス封入式ステー取り付け用スタッドボルトにおいて、バックドア開閉時の入力に対する耐久性が不足しているため、バックドア開閉操作の繰り返しにより、スタッドボルト取り付け部のファイバーワッシャが摩耗し、スタッドボルトが緩むものがある。そのため、そのままの状態で使用を続けると、スタッドボルトが折損し、バックドアを保持できなくなるおそれがある。

全車両、スタッドボルト及びファイバーワッシャを対策品と交換する。

識別：銀色のシールをモデルナンバープレートの右横に貼り付ける。
