## 改善箇所説明図

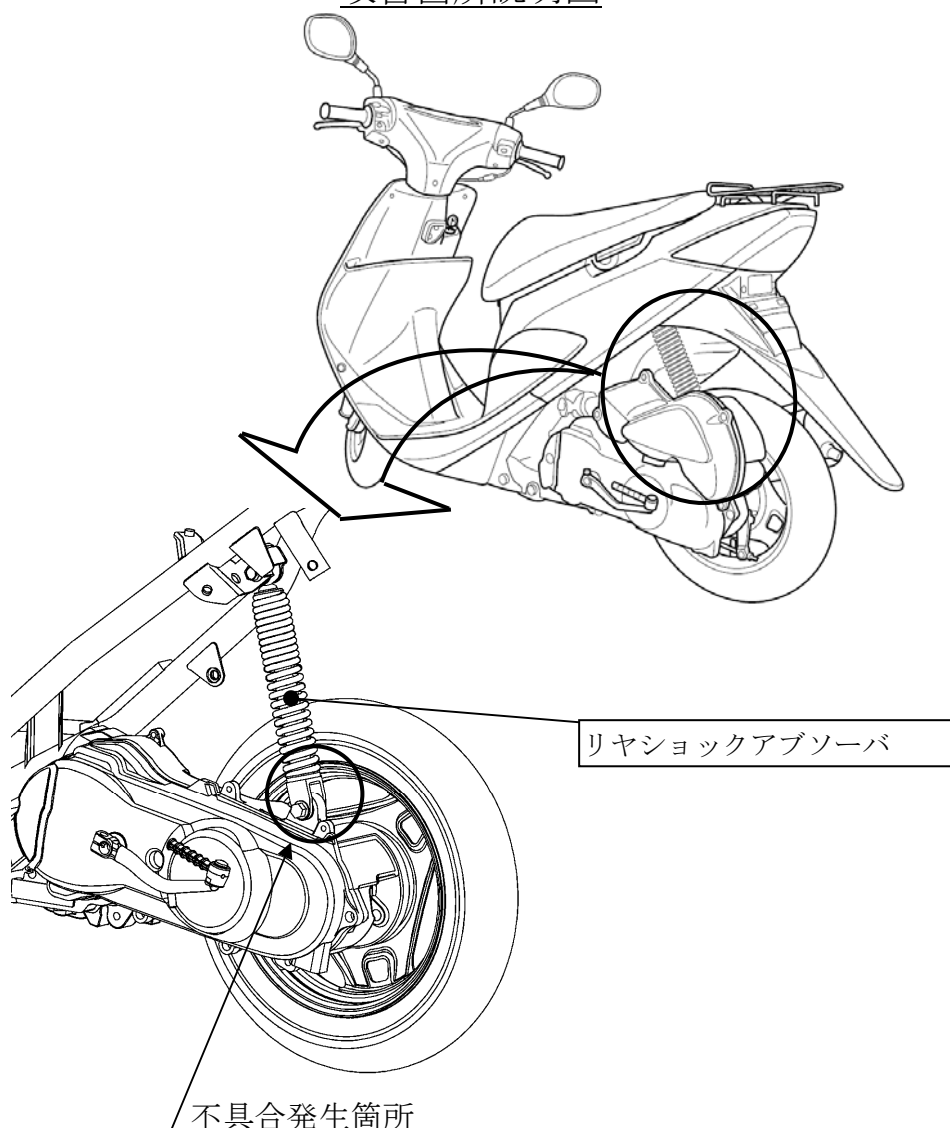
リヤショックアブソーバにおいて、スプリングの構造およびピストンロッドの締付ナットが不適切なため、ピストンロッドに強い力が加わるものがある。そのため、そのままの状態で使用を続けると、ピストンロッドのネジ部が折損し、当該ショックアブソーバの減衰機能がなくなるおそれがある。

全車両、リヤショックアブソーバをスプリングとピストンロッドの締付ナットを変更した対策品に交換する。
