## 改善箇所説明図

### 不具合箇所

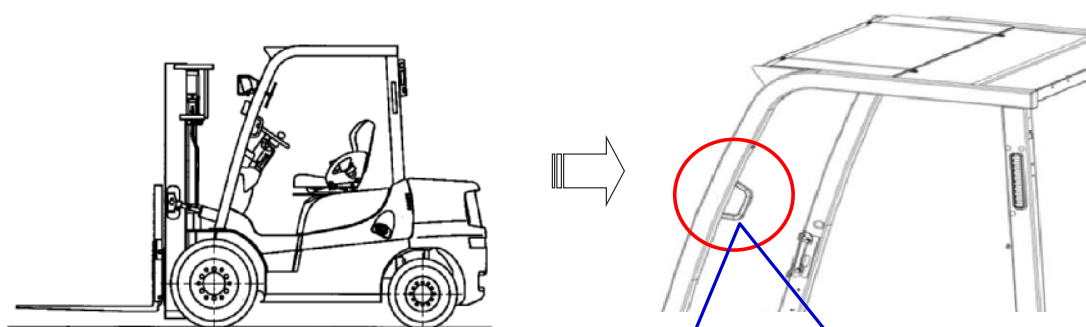
昇降グリップにおいて、取付部の強度が不足しているものがある。そのため、そのままの状態で使用続けると取付部が破損するおそれがある。

改善内容：全車両、昇降グリップを対策品に交換する。
