## 改善箇所説明図①

パワーユニット内ラジコン受信機 I D ボタン部の改善

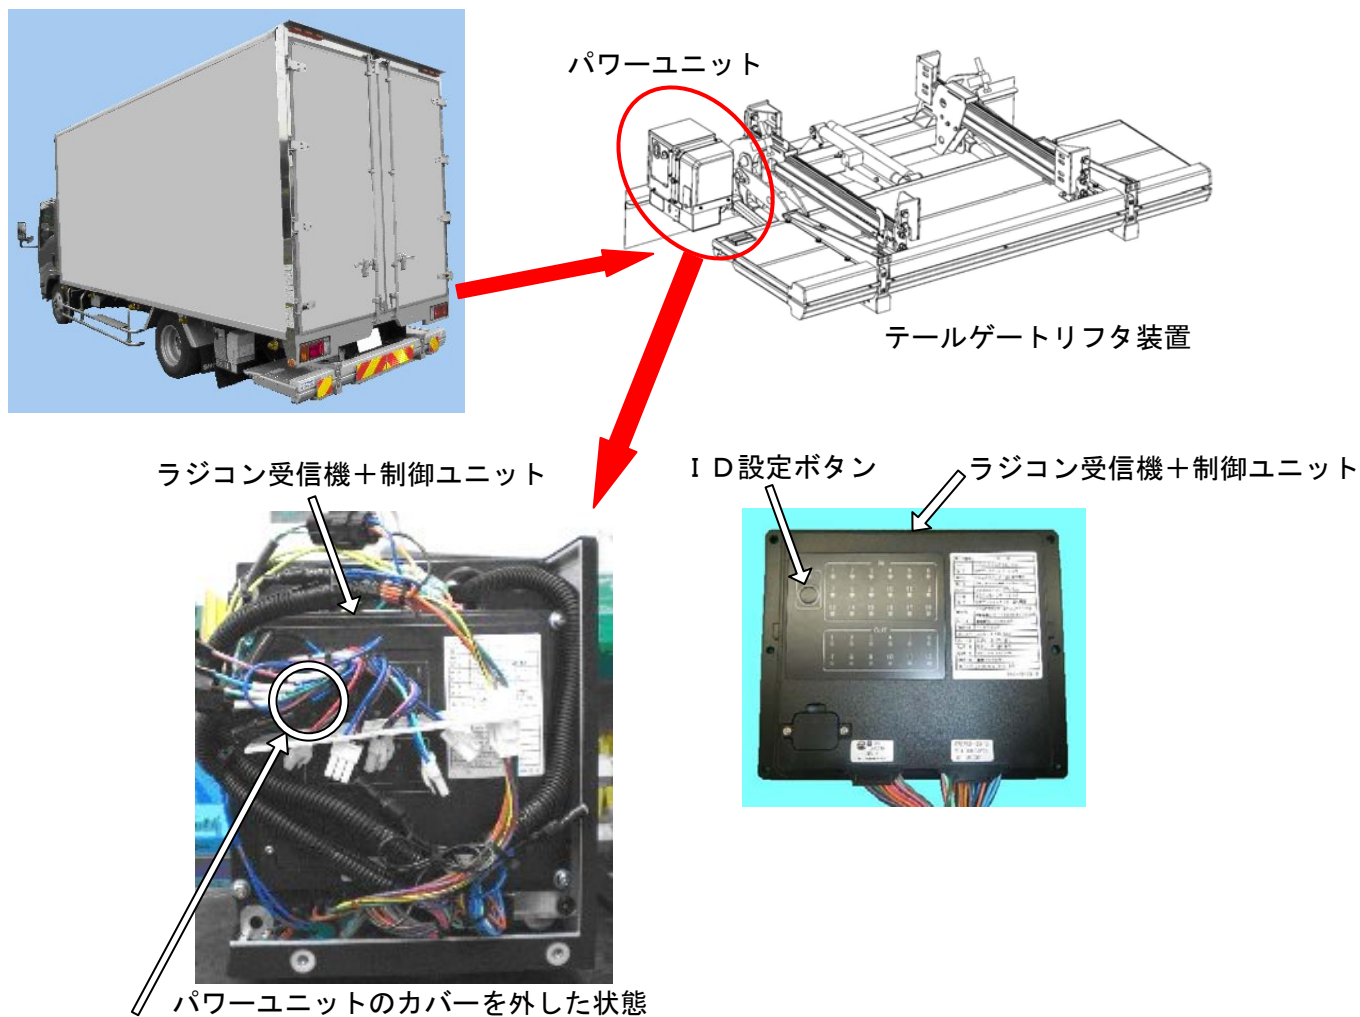
### 改善前形状

不具合発生箇所（I D 設定ボタンが配線で押された状態になる場合がある）

床下スライド格納型テールゲートリフタ装置のパワーユニットにおいて、ラジコン受信機の無線電波を受信設定するために使用する I D 設定ボタンが配線で押されているものがある。そのため、当該ボタンが押された状態で使用した場合、常に無線電波の受信設定を行うことから、当該車両の周辺で他のラジコン送信機が操作されると、その電波を受信してテールゲートリフタ装置が作動するおそれがある。

改善内容：全車両、ラジコン受信機の I D 設定ボタンに配線ガードを追加する。また I D 設定ボタン周辺の配線位置を変更する。

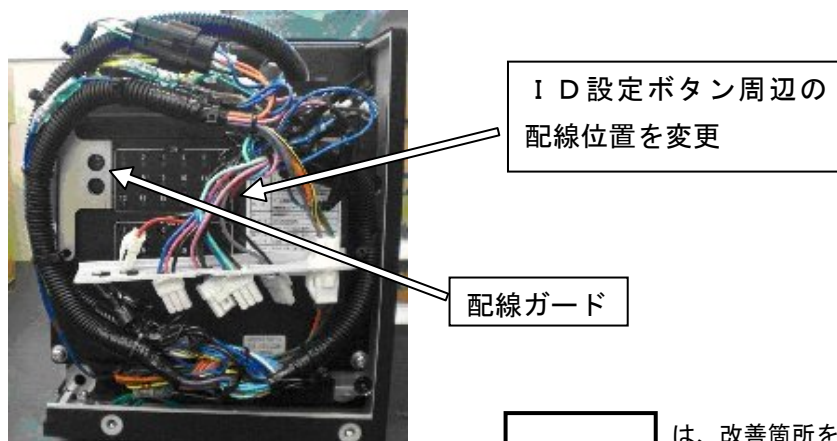
### 改善後形状

は、改善箇所を示す
