## 改善箇所説明図②

スライド不良の改善

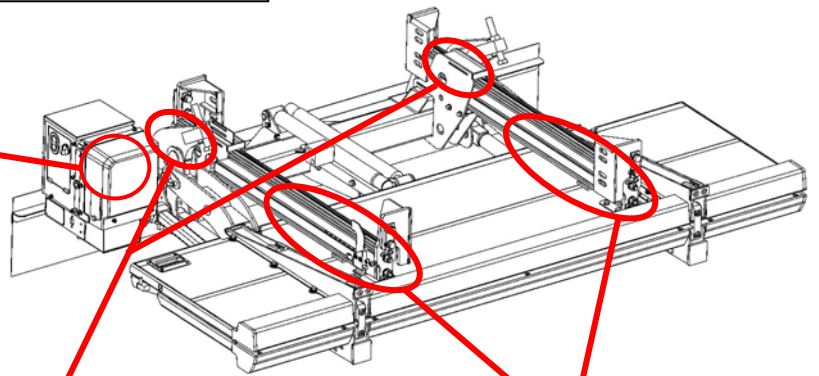
ラジコン受信機+制御ユニット

改善内容：全車両、テールゲートリフタを格納するための制御プログラムを変更する。また、後方下部スライドパッドをグリースだまりを追加した対策型に交換する。

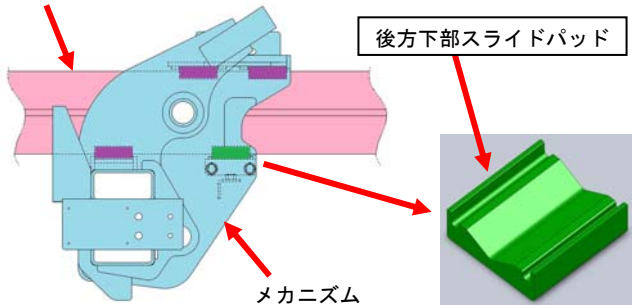
スライドレールにテールゲートが押し付けられる。

スライドレール

後方下部スライドパッド

床下スライド格納型テールゲートリフタ装置において、テールゲートリフタを格納させるための動作が不適切なため、テールゲートをスライドレール下面へ押し付けた状態でスライド動作を行うことから、摺動グリースが切れた状態で使用した場合、テールゲートとスライドレールの摺動抵抗が大きくなり、スライド動作が著しく遅くなる。

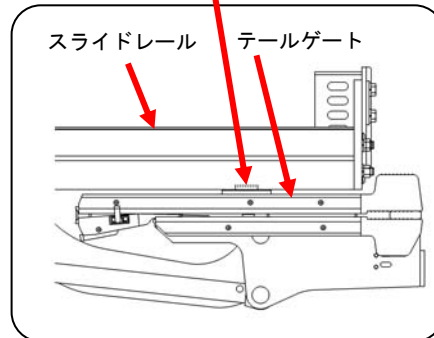
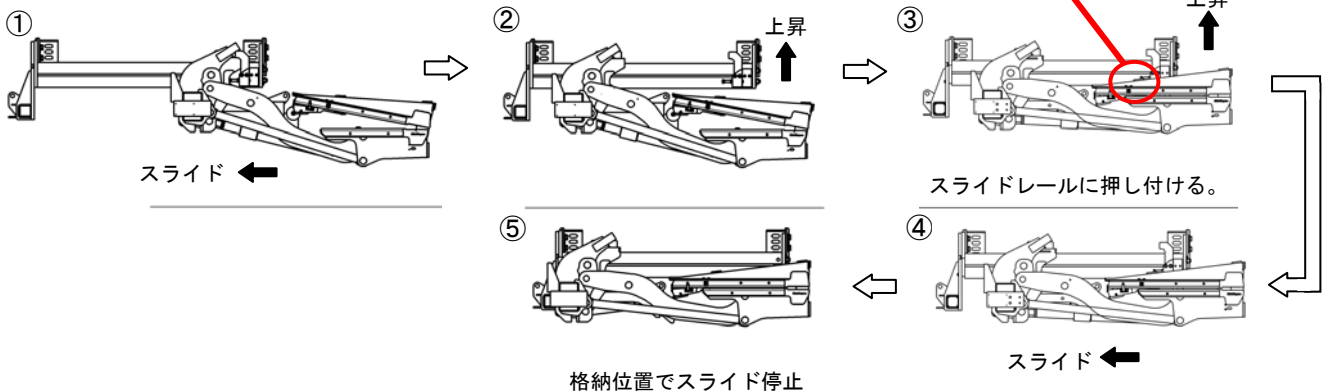
メカニズム

スライドレール

テールゲート

対策型の後方下部スライドパッド
