## 改善箇所説明図

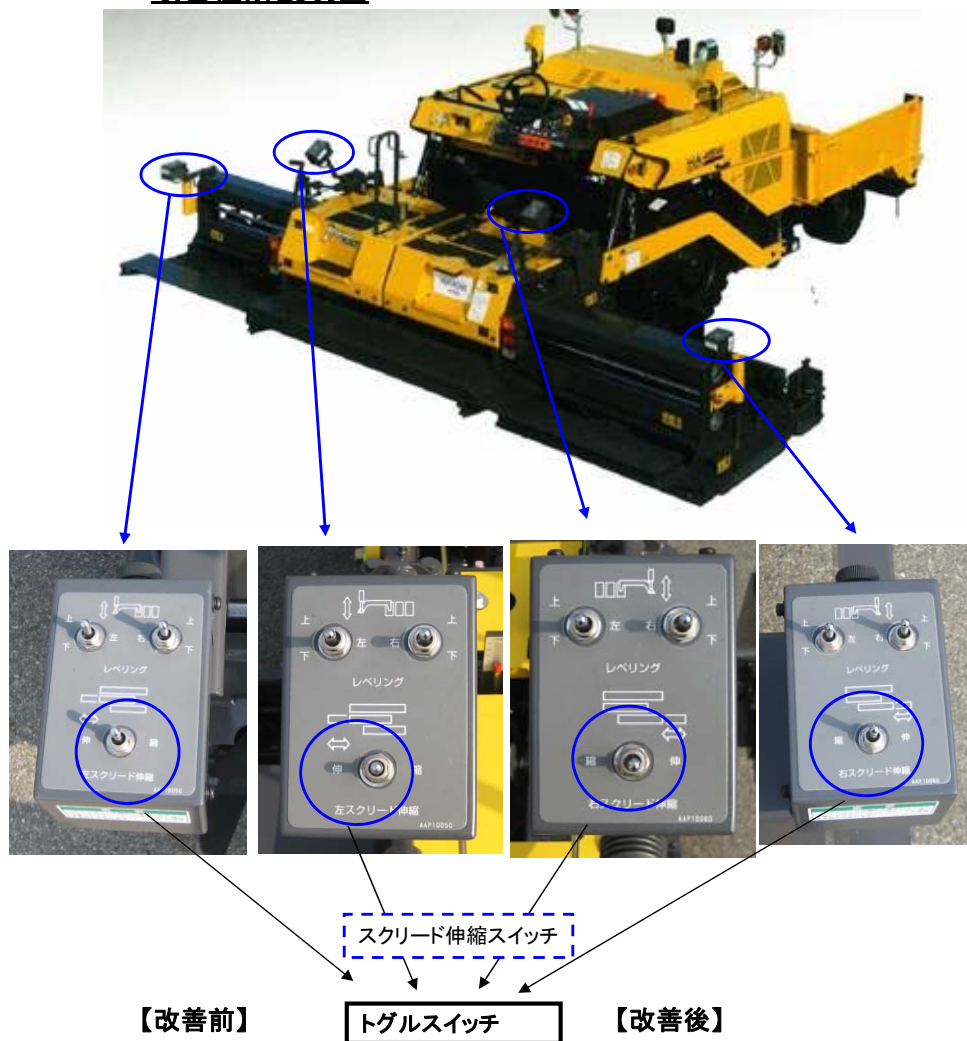
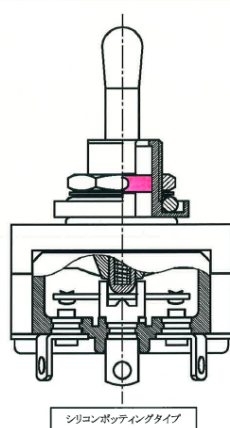
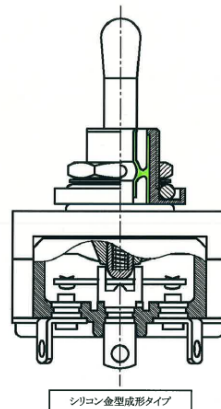
基準不具合発生箇所

アスファルトフィニッシャに備える作業装置の作動状態を切り替えるトグルスイッチの防水構造が不適切なため、当該スイッチ内部の接点部に水が侵入し、接点不良が発生する場合がある。そのため、そのままの状態で使用を続けると、作業装置が誤作動を起こすなど正常な操作ができなくなるおそれがある。

全車両、対象となるトグルスイッチを対策品に交換する。
