## 改善箇所説明図

### 改善対策の内容

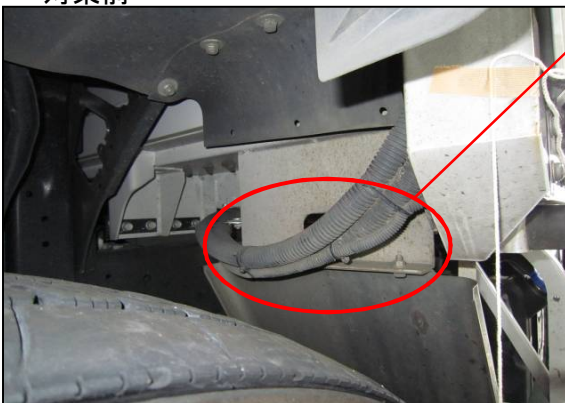
対策前

不具合発生箇所

ウイングルーフバン架装を行った大型トラックにおいて、左前輪上のウイングルーフ作動用油圧配管の配索が図面指示と異なるため、組み立て時のバラツキにより油圧配管のたるみが大きいものがある。

そのため、フロントタイヤと油圧配管が接触し、油圧配管が破損し油圧作動油が漏れ、ウイングルーフが正常に作動しなくなるおそれがあり、最悪の場合、ウイングルーフが自然降下するおそれがある。

全車両、ウイングルーフ作動用油圧配管を正規配索に変更する。  
なお、油圧配管に損傷がある場合、新品の油圧配管に交換する。

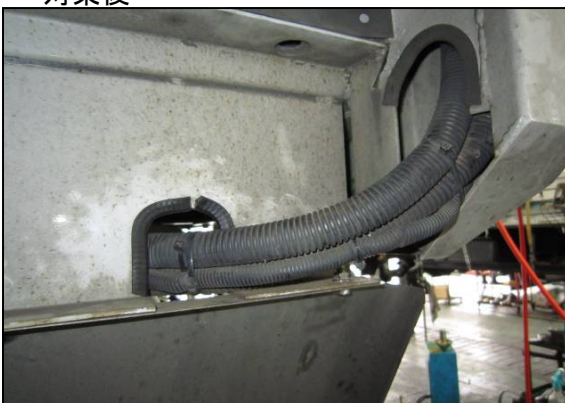
対策後

フェンダーブラケット切欠き部に通す正規配索
