# 改善箇所説明図

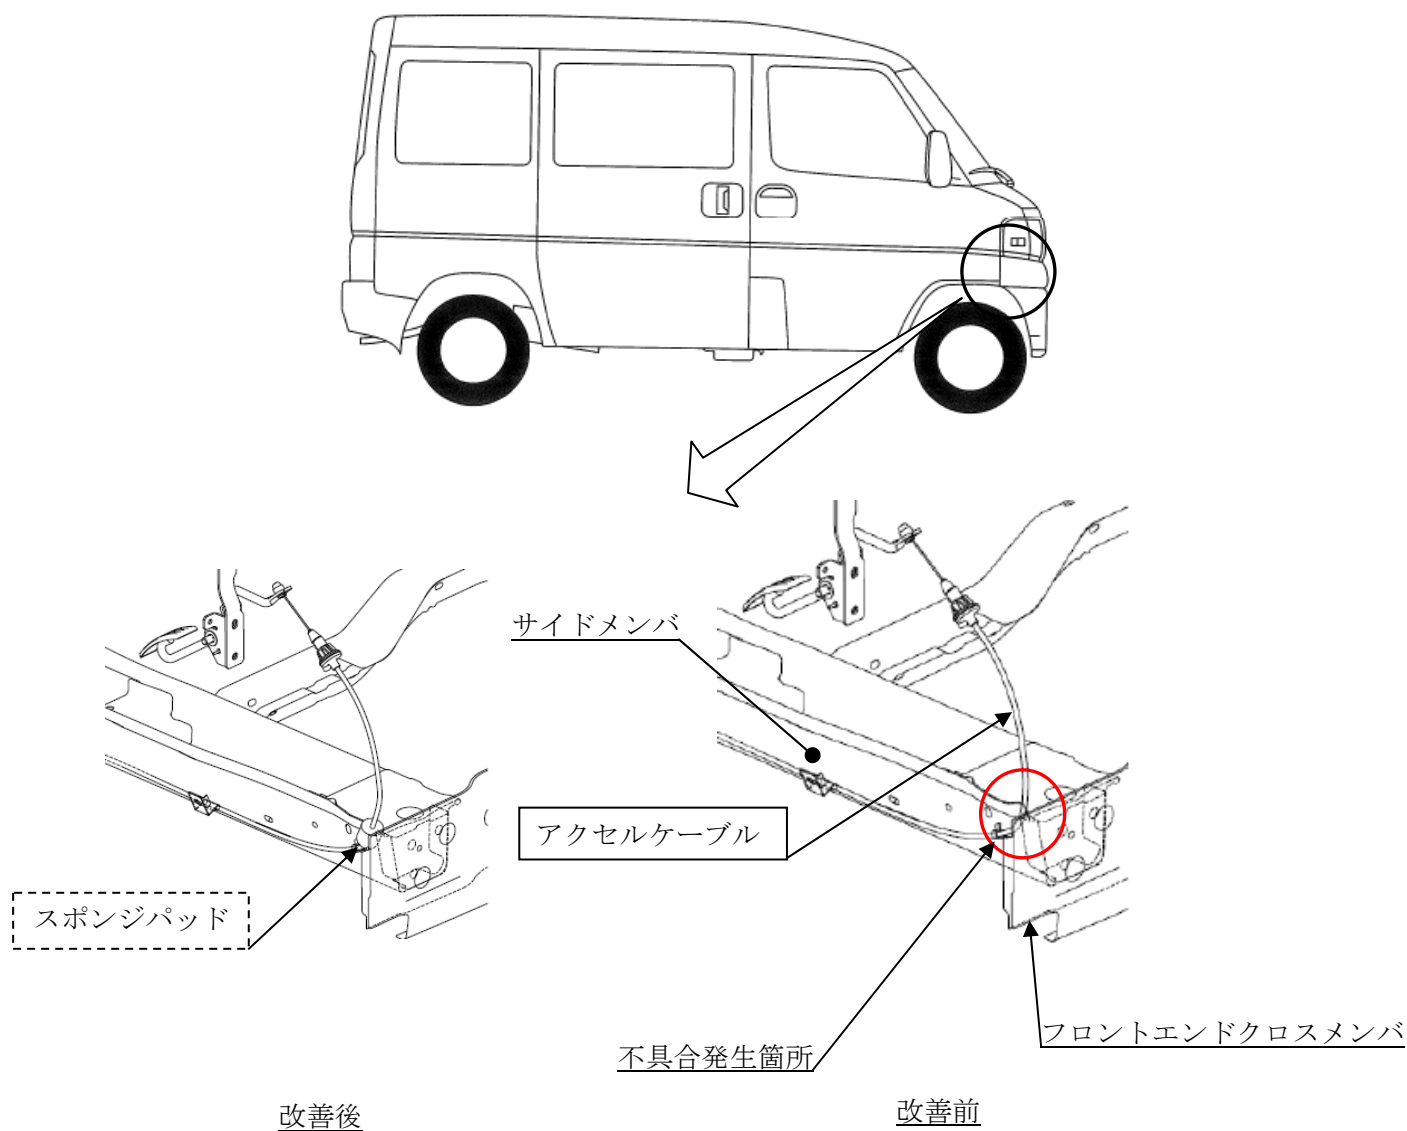
サイドメンバとフロントエンドクロスメンバとの隙間設定が不適切なため、アクセルケーブルが当該隙間に配索される可能性がある。アクセルケーブルが当該隙間に配索された状態で車両前部を衝突させると、軽微な衝突であってもアクセルケーブルが損傷する場合があります、そのまま使用を続けると、アクセルケーブルの撓動荷重が増大し、最悪の場合、アクセルペダルが戻らなくなるおそれがある。

全車両、アクセルケーブルの配索経路を点検し、サイドメンバとフロントエンドクロスメンバの隙間に配索されている場合は、アクセルケーブルにスポンジパッドを追加した対策品に交換する。当該隙間に配索されていない場合は、アクセルケーブルにスポンジパッドを追加する。
