# 改善箇所説明図

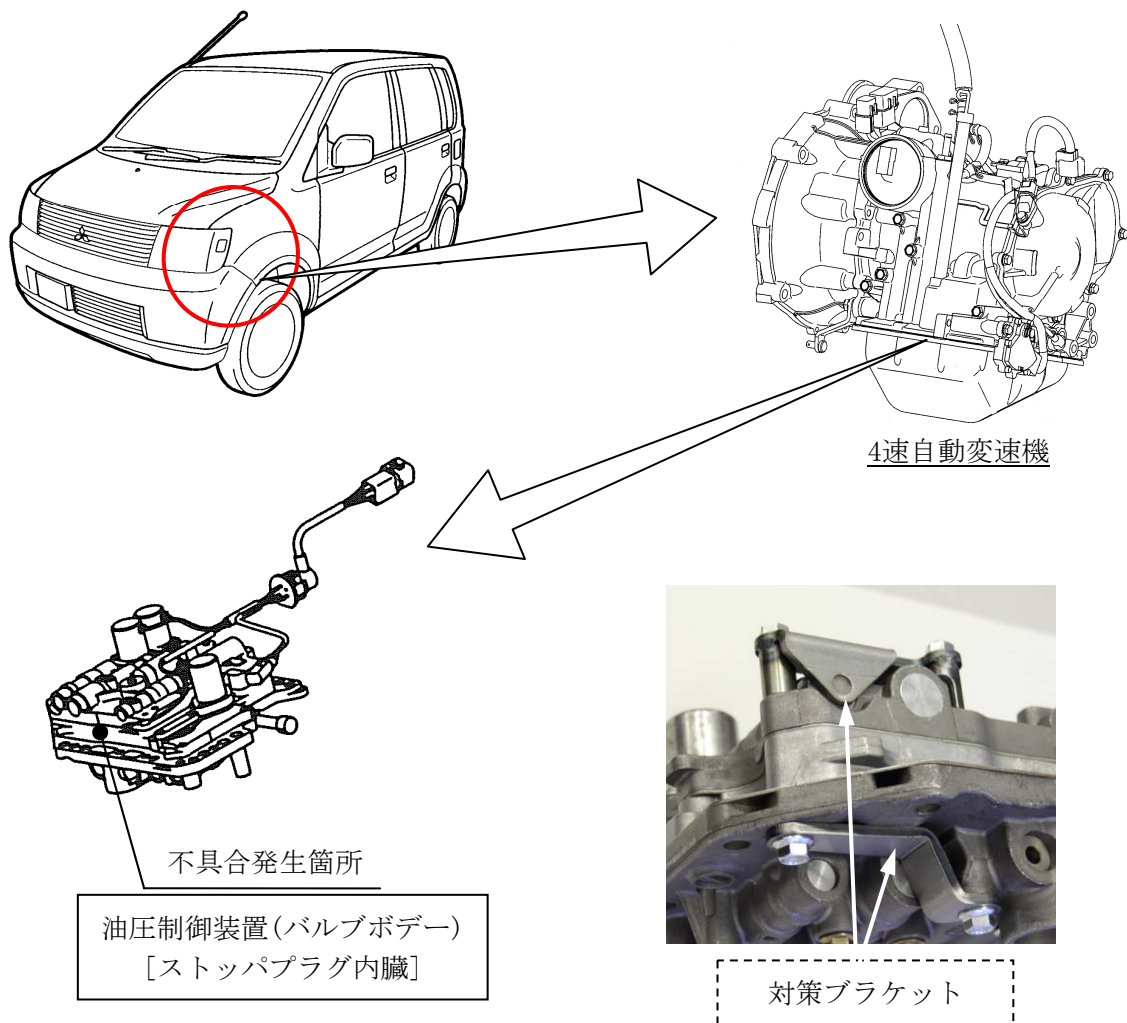
4 速自動変速機の油圧制御装置（バルブボデー）において、ストッパプラグの材質が不適切なため、高速走行や登坂走行等の高油温時の変速動作により、当該ストッパプラグが破損する場合があります。そのため、適正な油圧が保てず、変速ショックや変速不良が発生し、後退不能となるおそれがある。

全車両、バルブボデーを点検し、ストッパプラグが対策前品で破損していない場合は、対策ブラケットを追加する。ストッパプラグが破損している場合は、バルブボデーを対策品と交換する。

注：図中の [ ] 内は、ストッパプラグが破損していない場合の追加部品を示す。  
図中の [ ] 内は、ストッパプラグが破損している場合の交換部品を示す。
