# 改善箇所説明図

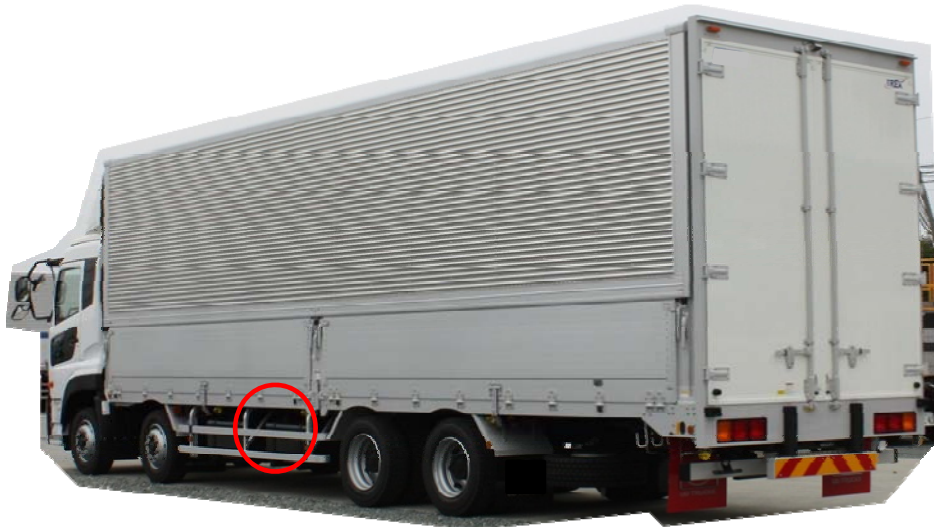
油圧パワーユニット

ウイングトラックに搭載した油圧パワーユニットのチェック弁において、ピストンの製造が不適切なため、外径が規定値を超えたものがある。そのため、開閉操作の途中でスイッチをOFFにした場合、当該ピストンが定位置に戻らないことがあり、チェック弁内部の作動油が逆流することにより、側壁が停止位置から降下するおそれがある。

全車両、油圧ユニットの番号を確認し、該当する場合は良品と交換する。
