## 改善箇所説明図

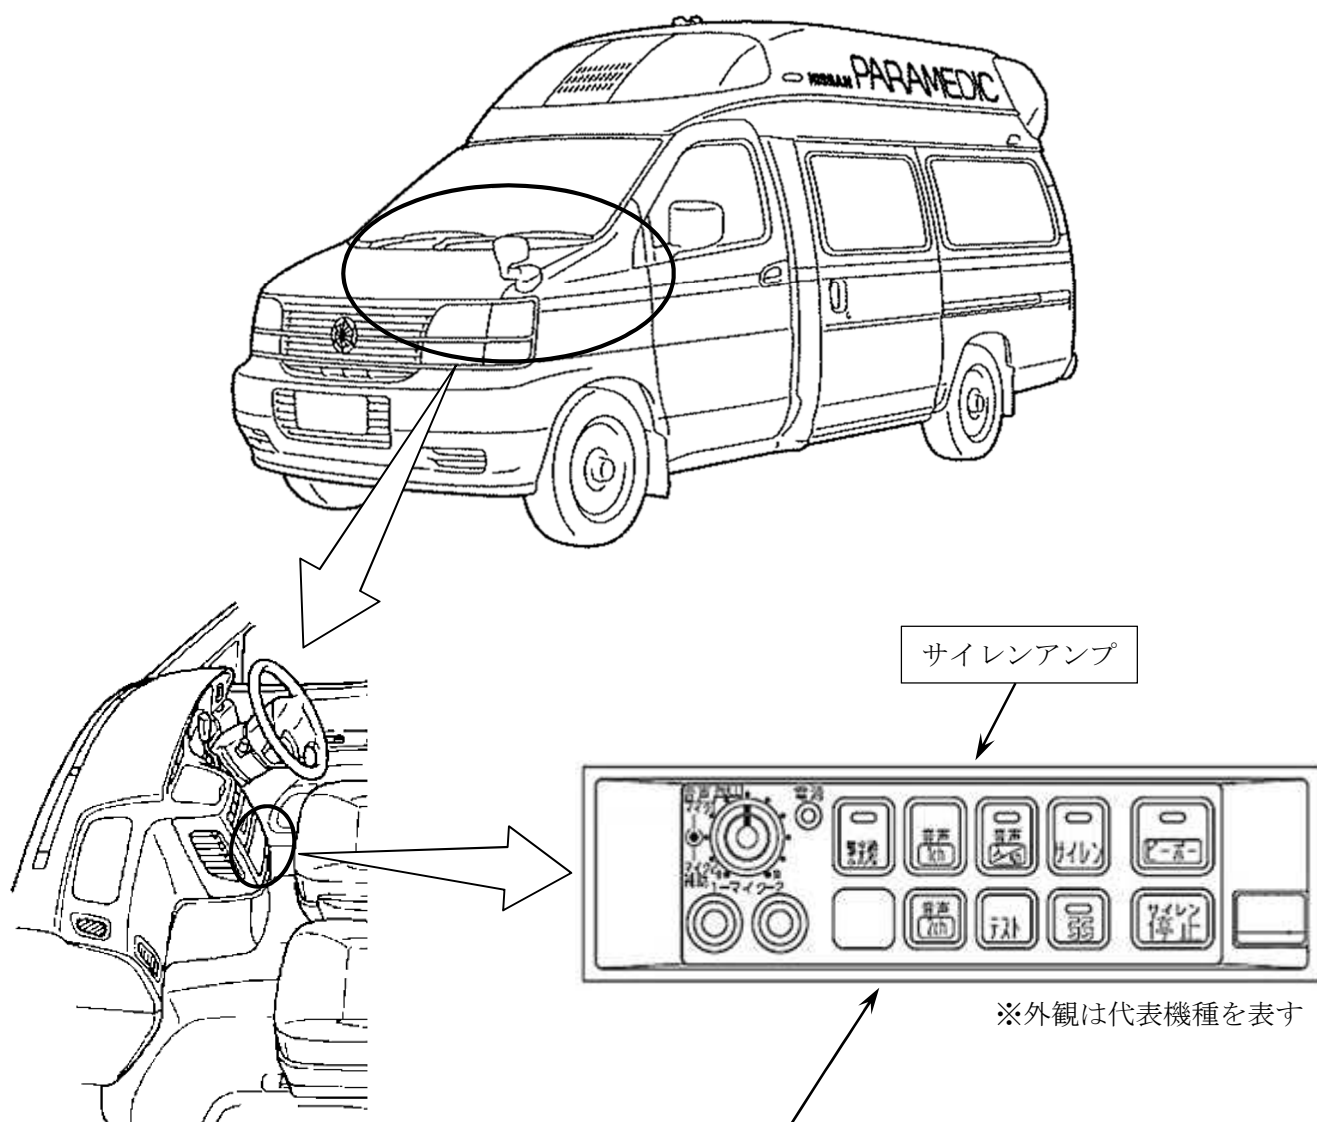
救急車のサイレン音量徐変機能付きサイレンアンプ（オプション）において、制御プログラムが不適切なため、サイレン吹鳴と連動して警光灯が点灯しない場合がある。

全車両、当該サイレンアンプを対策品と交換する。

識別：銀色のシールをモデルナンバープレートに貼り付ける。
