## 改善箇所説明図

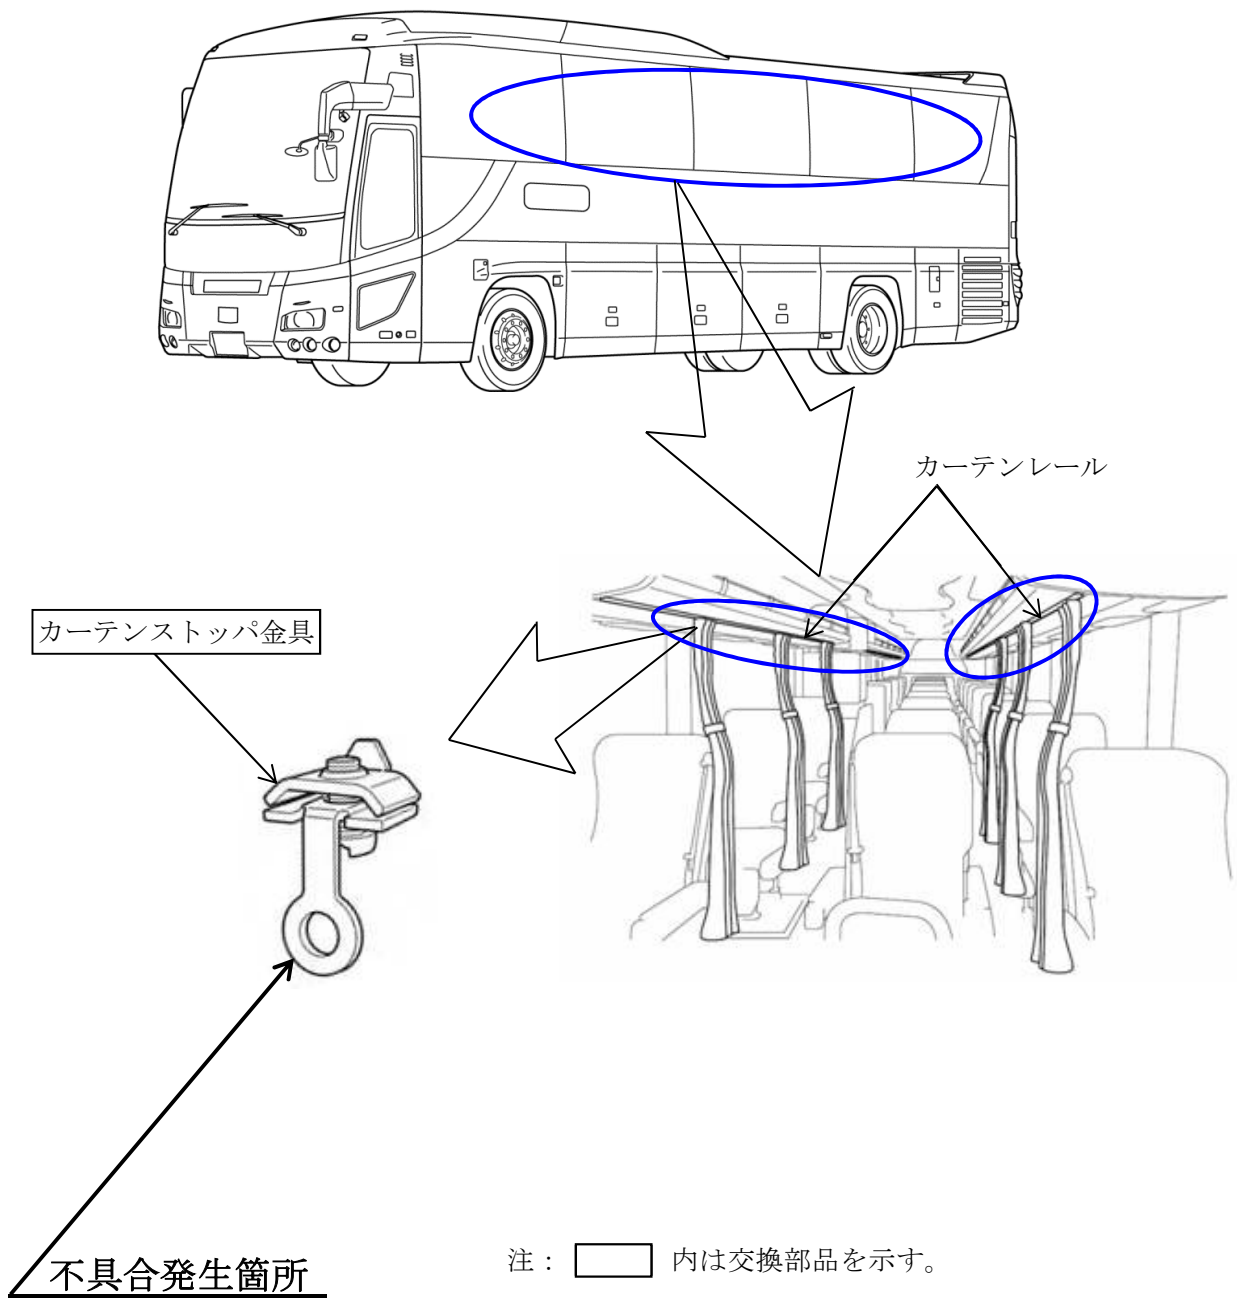
大型バスの客席シート配列が3列席およびリフト装着の仕様車において、室内のカーテンレールに取り付けてあるカーテン用のストップ金具の形状が不適切なため、乗客が座席移動や立ち上がった際等に、頭部をぶつけ怪我をするおそれがある。

全車両、当該金具を対策品と交換する。

識別：運転者席左側ドア開口部のシリアルナンバープレート付近に、白色ペイントを塗布する。
