## 改善箇所説明図

識別:改善実施済車には、車台番号打刻位置付近にNo.487の改善対策済ステッカーを貼付けする。

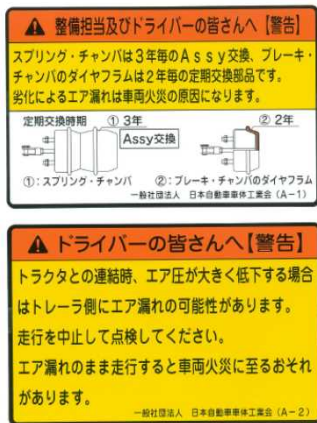
改善措置(1)

警告ラベル

※トレーラフロント部に追加貼付

交換期限を超えて使用されたスプリングチャンバ内のダイヤフラムの劣化等により、エア漏れを生じるものがある。そのため、ブレーキ系統のエア圧が低下して駐車ブレーキが作動し、操作バルブがエア供給を停止するが、エア圧回復後もその状態を維持するため、ドライバーが走行前に駐車ブレーキを解除しない場合、ブレーキの引きずりを生じ、そのまま走行を続けるとドラムが過熱して、最悪の場合、火災に至るおそれがある。

- (1) チャンバ類のダイヤフラムの定期交換とエア漏れがある場合の対処方法に関し、パンフレットにより注意喚起するとともに、警告ラベルを車両に貼付ける。
- (2) 全車両、トレーラに装備されている中期ブレーキ規制以前の機能を有する操作バルブを、ブレーキ配管系統のエア圧低下に関与しないものに交換する。

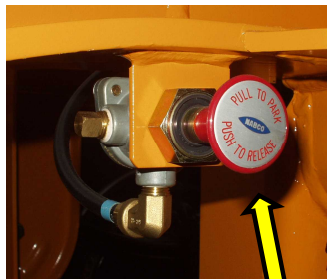
改善前

駐車ブレーキ操作バルブ
