## 改善箇所説明図

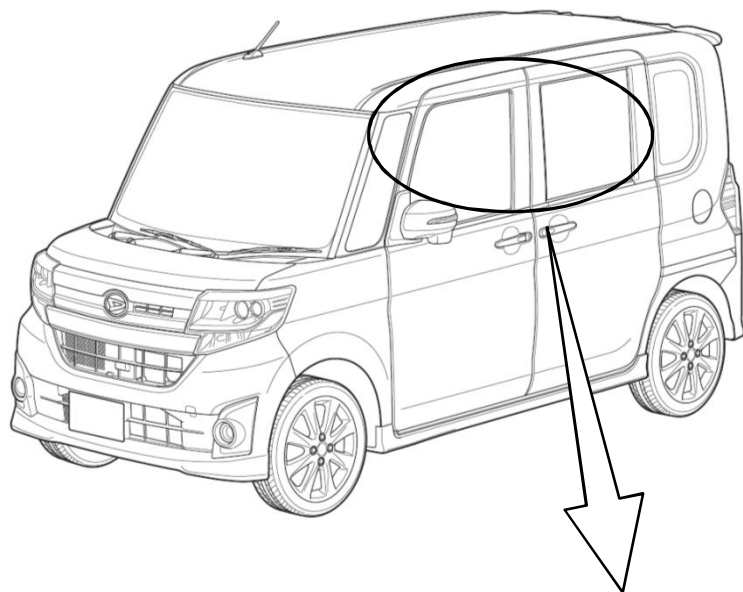
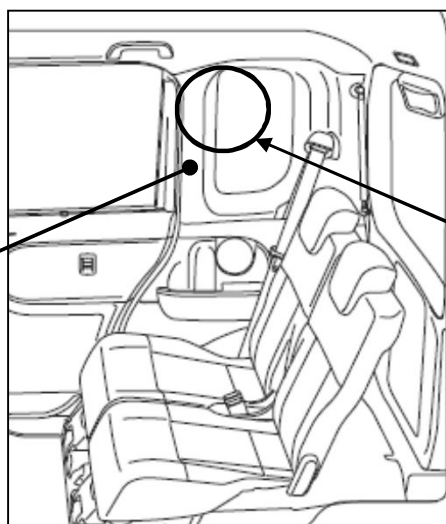
ルーフサイドガーニッシュ

不具合発生箇所

ルーフサイドガーニッシュにおいて、カーテンシールドエアバックラベル貼付位置の目印用突起の成形が不適切なため、突起の先端が鋭利なものがある。そのため、突起に触れると、かすり傷を負うおそれがある。

全車両、ルーフサイドガーニッシュの目印用突起の形状を修正する。
