## 改善箇所説明図

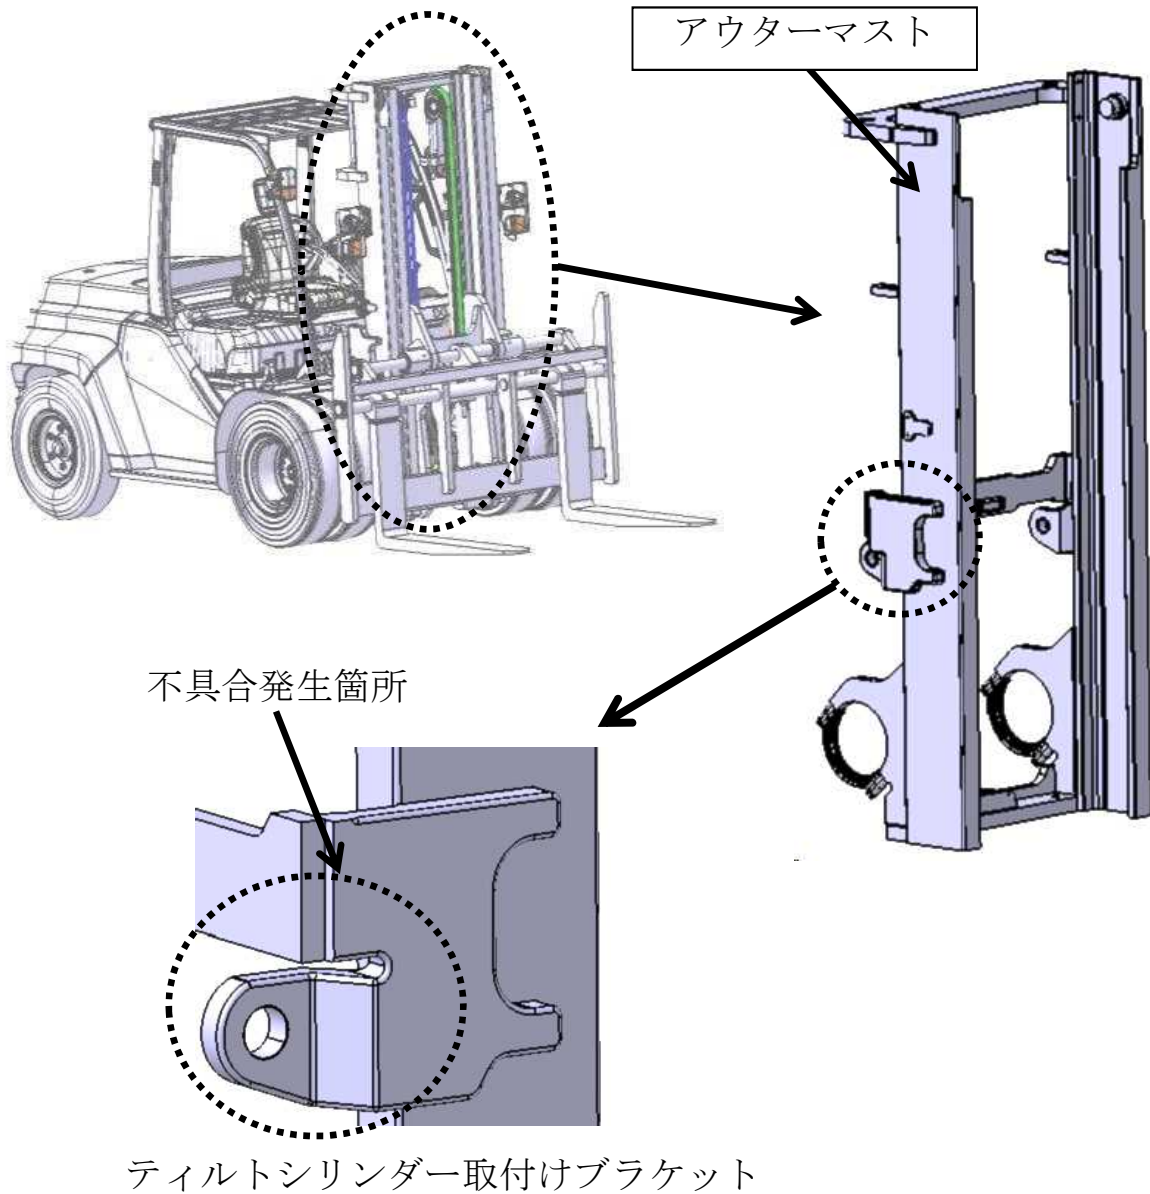
注：  は交換部品を示す。

フォークリフトの荷役装置において、アウターマストを前後傾させるティルトシリンダーの取付けブラケットの強度が不足しているため、荷役作業を繰り返し行くと、当該ブラケットが走行時の振動等により破断するおそれがある。その結果、両側のブラケットが破断すると、当該装置が前方に倒れるおそれがある。

全車両、アウターマストを対策品に交換する。
