## 改善箇所説明図

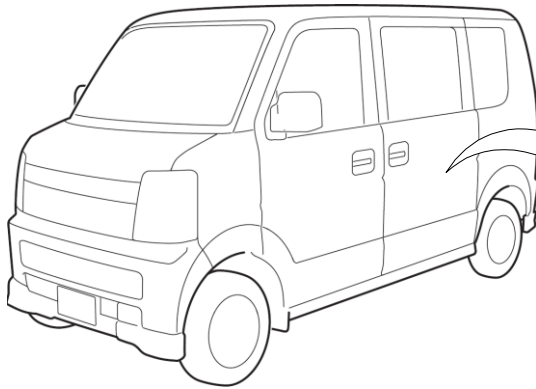
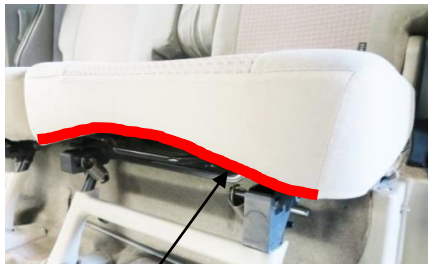
不具合発生箇所  
(樹脂フック)

後部座席前側のシート表皮の固定方法が不適切なため、シートスライドレバー操作時にシート表皮の固定部がシートフレームから外れることがある。そのため、シートフレームが露出して、シートスライドレバー操作時にシートフレーム端部で指を負傷するおそれがある。

全車両、後部座席前部の表皮固定部の樹脂フックに重ねて、金属製のクリップを追加する。
