## 改善箇所説明図

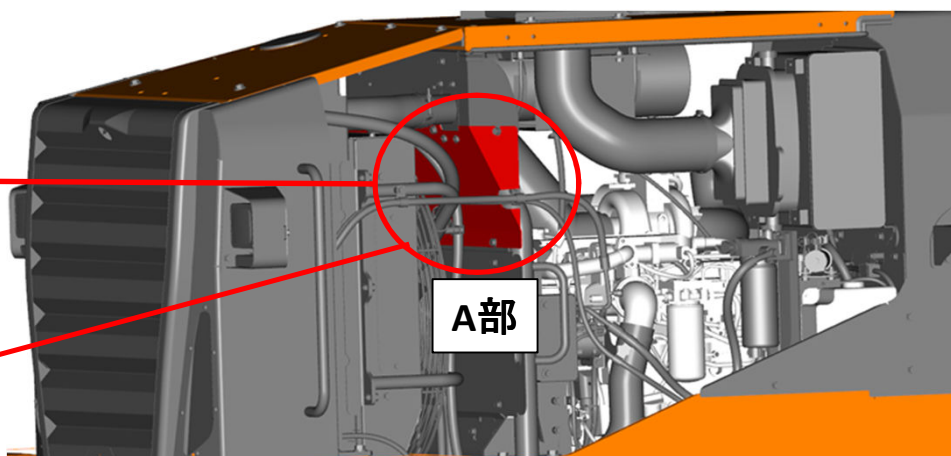
不良品の場合(A部拡大)

エンジンルーム内の隔壁プレートにおいて、製造工程が不適切なため、当該プレート端部の角部除去処理がされてい  
そのため、整備作業(配索されているホースの交換など)に作業員が角部に接触し、負傷するおそれがある。
