## 改善箇所説明図

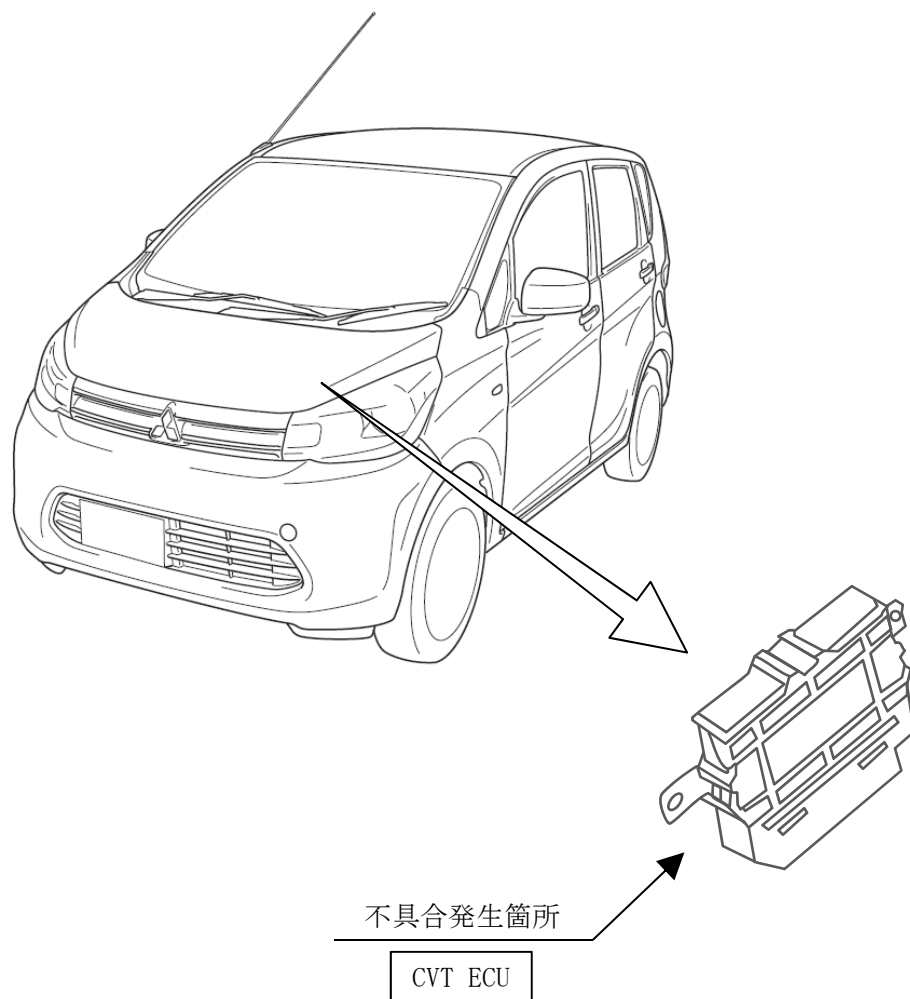
自動無段変速機(CVT)において、コントロールユニットの制御が不適切なため、CVT内部のクラッチの結合が遅れ、発進時に駆動力が伝わらないことがある。  
そのため、坂道での発進時にブレーキペダルを放した際、一時的に車両の自重で坂道を下がるおそれがある。

注：図中の  内は、プログラムを書き替える部品を示す。

全車両、CVT ECU の制御プログラムを対策仕様に書き替える。

識別：助手席側ドアチェックのヒンジにあるピン頭部に白または黄色のペイントを塗布する。
