## 改善箇所説明図

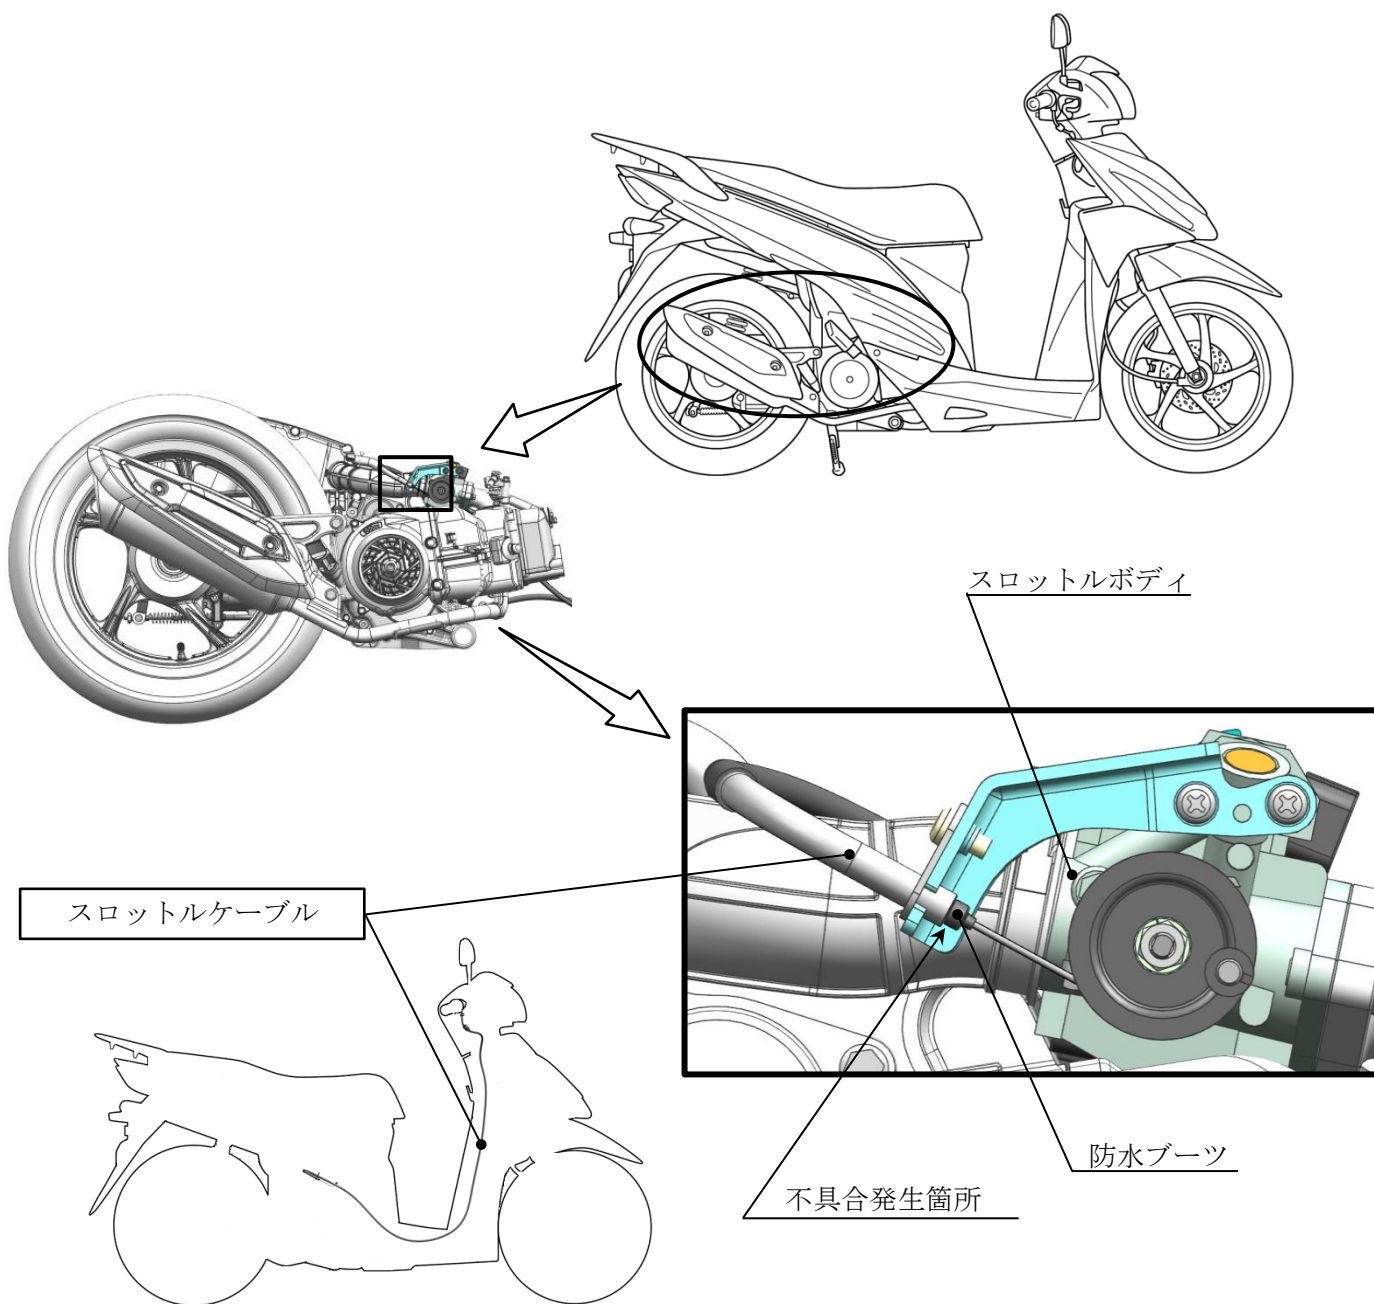
スロットルケーブルにおいて、防水ブーツの製造が不適切なため、設計指示と異なる材料で製造したものがある。そのため、ブーツが早期に劣化、損傷し、雨水等が損傷部からケーブル内部に浸入し、最悪の場合、浸入した水が凍結し、スロットルを操作できずエンジン回転が下がらないおそれがある。

全車両、スロットルケーブルを良品に交換する。

識別：サイドスタンドブラケットに赤色のシールを貼付する。
