## 改善箇所説明図①

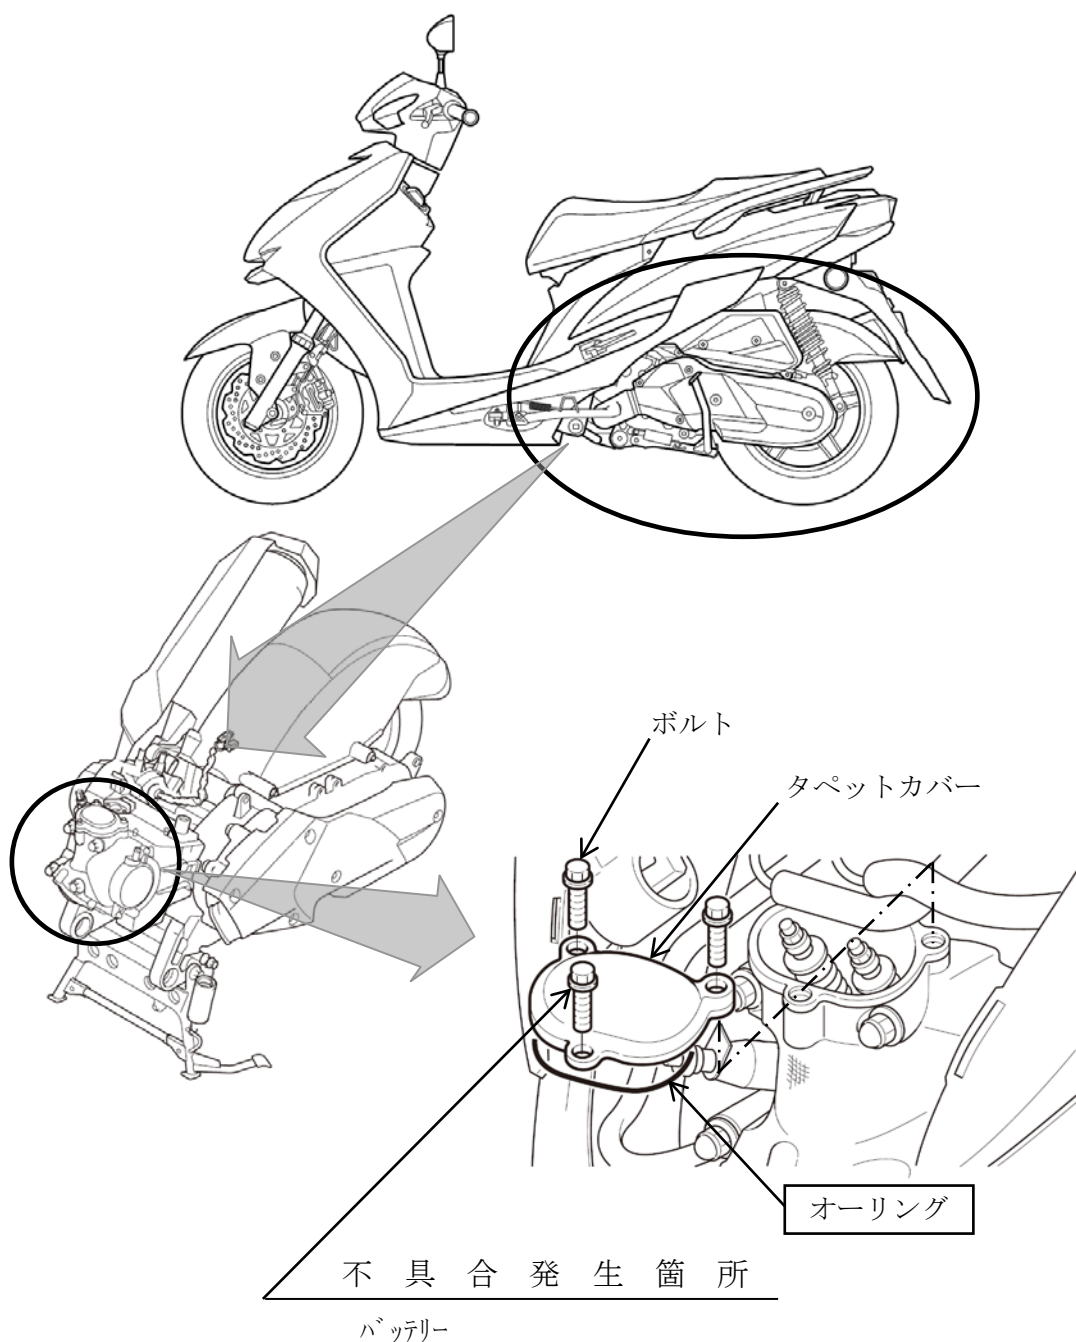
原動機の製造が不適切なため、タペットカバーの締め付けボルトの締め付けが不足しているものがある。そのため、タペットカバーからエンジンオイルが漏れ、最悪の場合、原動機が焼き付き、走行不能となるおそれがある。

改善の内容：全車両、タペットカバーの締め付けボルトを確認し、緩んでいるものは正規に締め付ける。

識別：サイドスタンド取り付け部付近に白ペイントを塗布する。

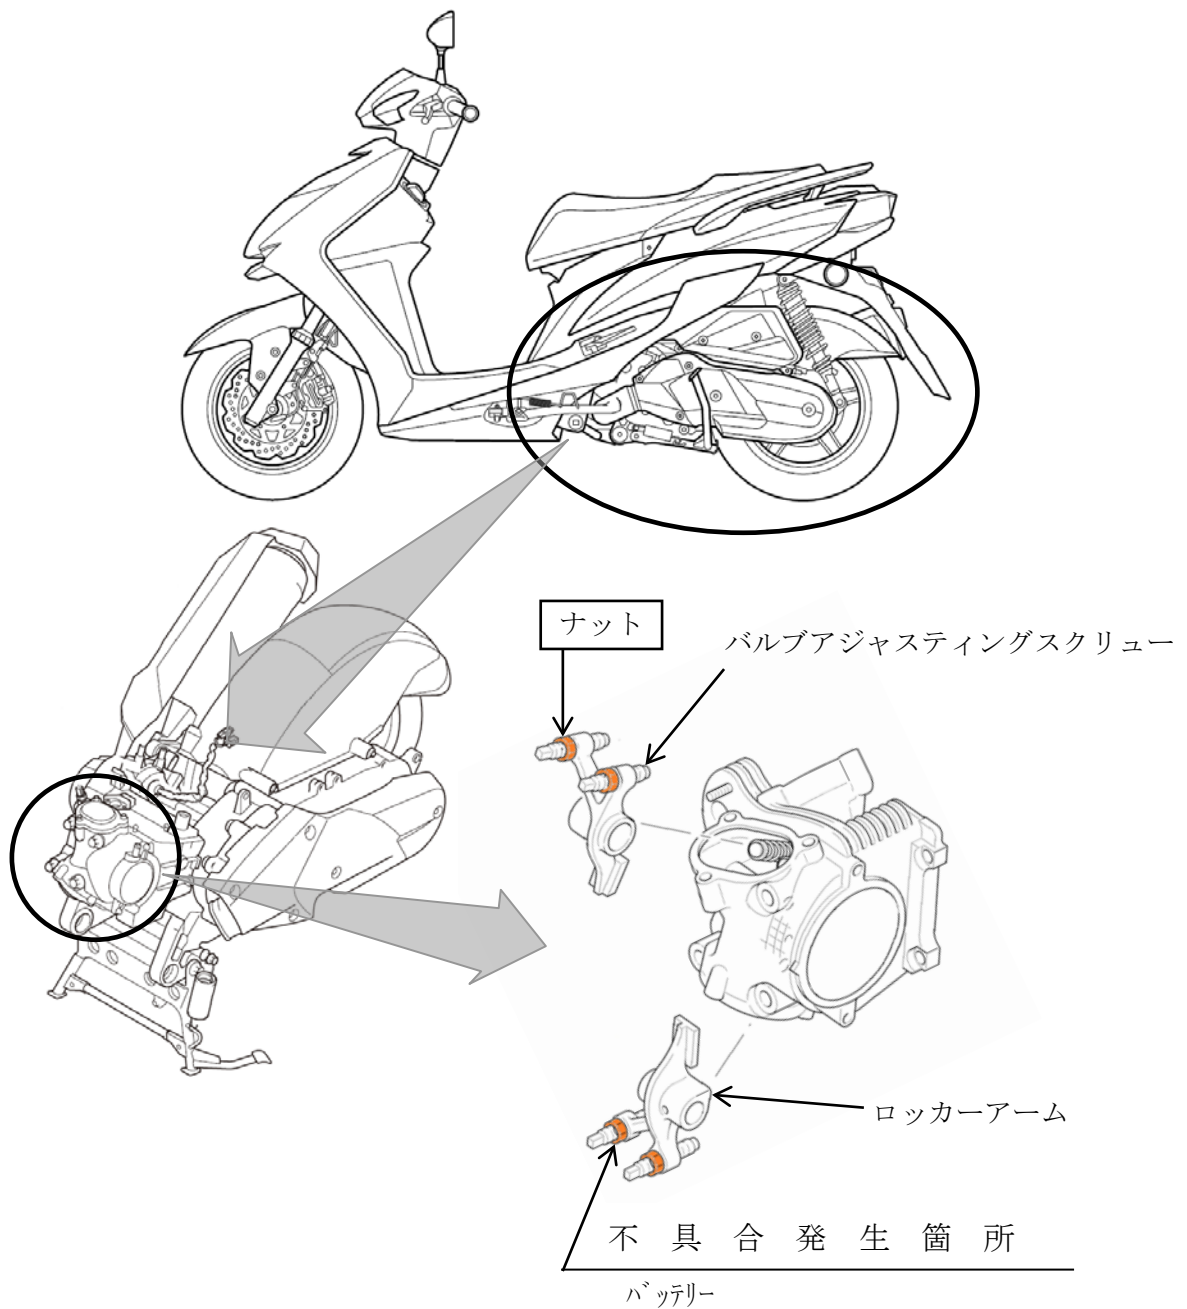
## 改善箇所説明図②

原動機の製造が不適切なため、バルブアジャスティングスクリューのナットの締め付けが不足しているものがある。そのため、バルブクリアランスを正常な状態で保てず、バルブが適切に開かないため、加速不良及び、異音が発生するおそれがある。

改善の内容：全車両、バルブアジャスティングスクリューのナットを確認し、緩んでいるものは正規に締め付ける。

識別：サイドスタンド取り付け部付近に白ペイントを塗布する。
