## 改善箇所説明図

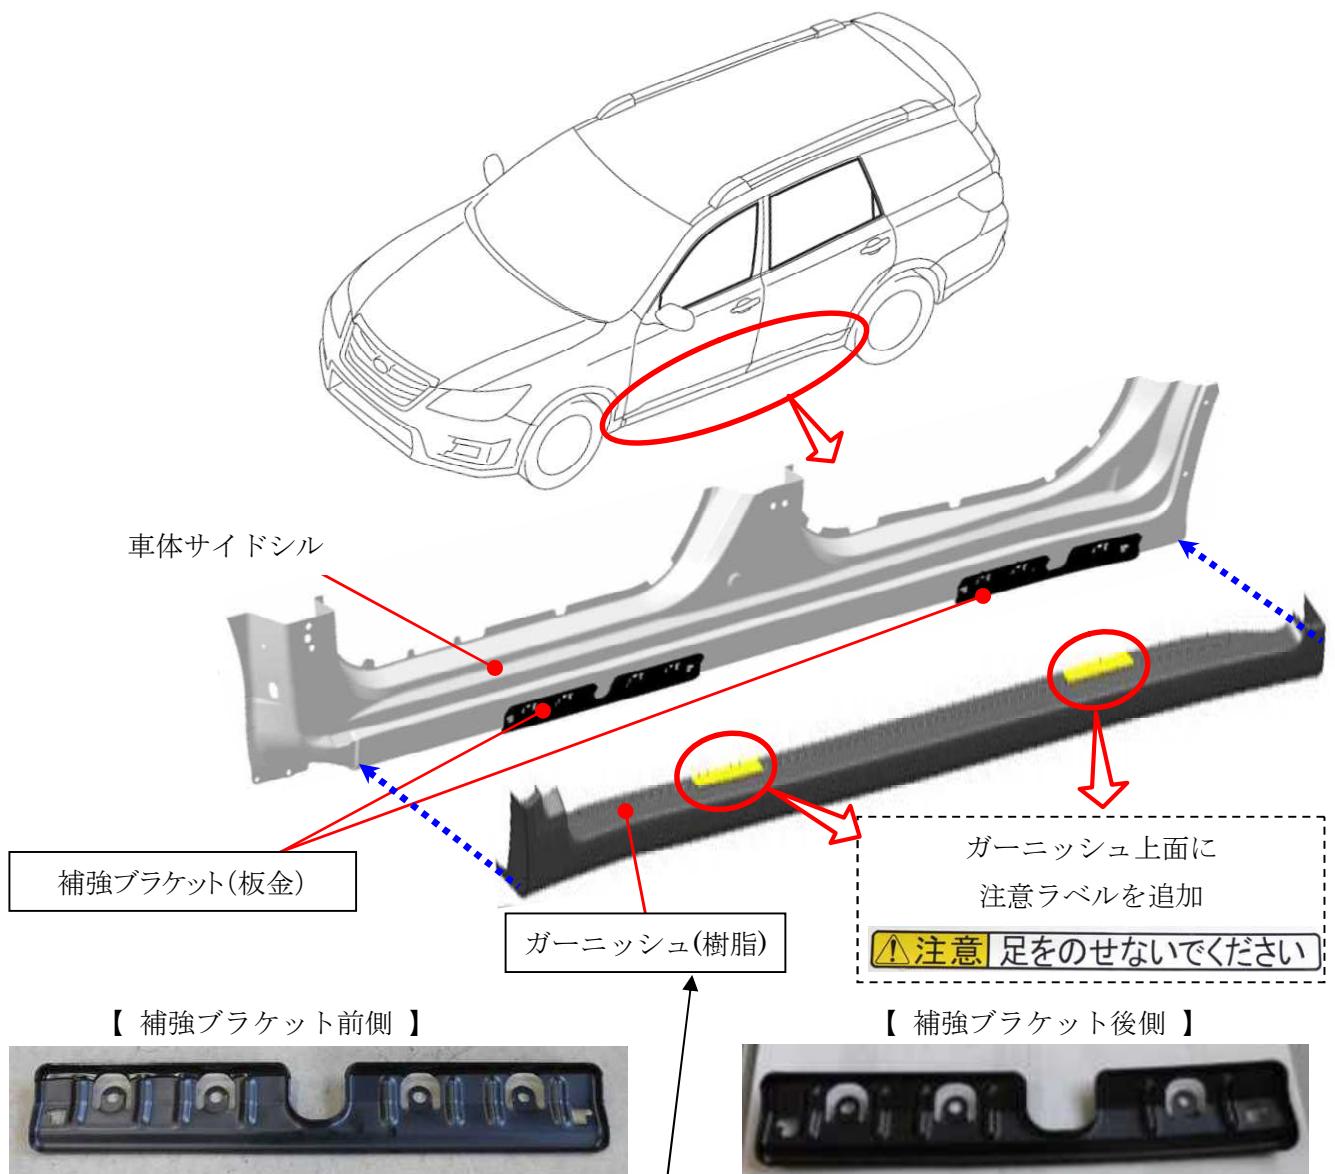
車体サイドシルに装着しているガーニッシュにおいて、取付部の強度が不足している。そのため、ガーニッシュに足を乗せて乗降すると、強度不足により、ガーニッシュが外れてしまうおそれがある。

全車両、ガーニッシュの支持部に補強ブラケットを取り付ける。さらにガーニッシュに注意ラベルがついていないものは、ラベルつきガーニッシュに交換する。

打刻車台番号の先頭に黄色ペイントを塗布する。
