## 改善箇所説明図

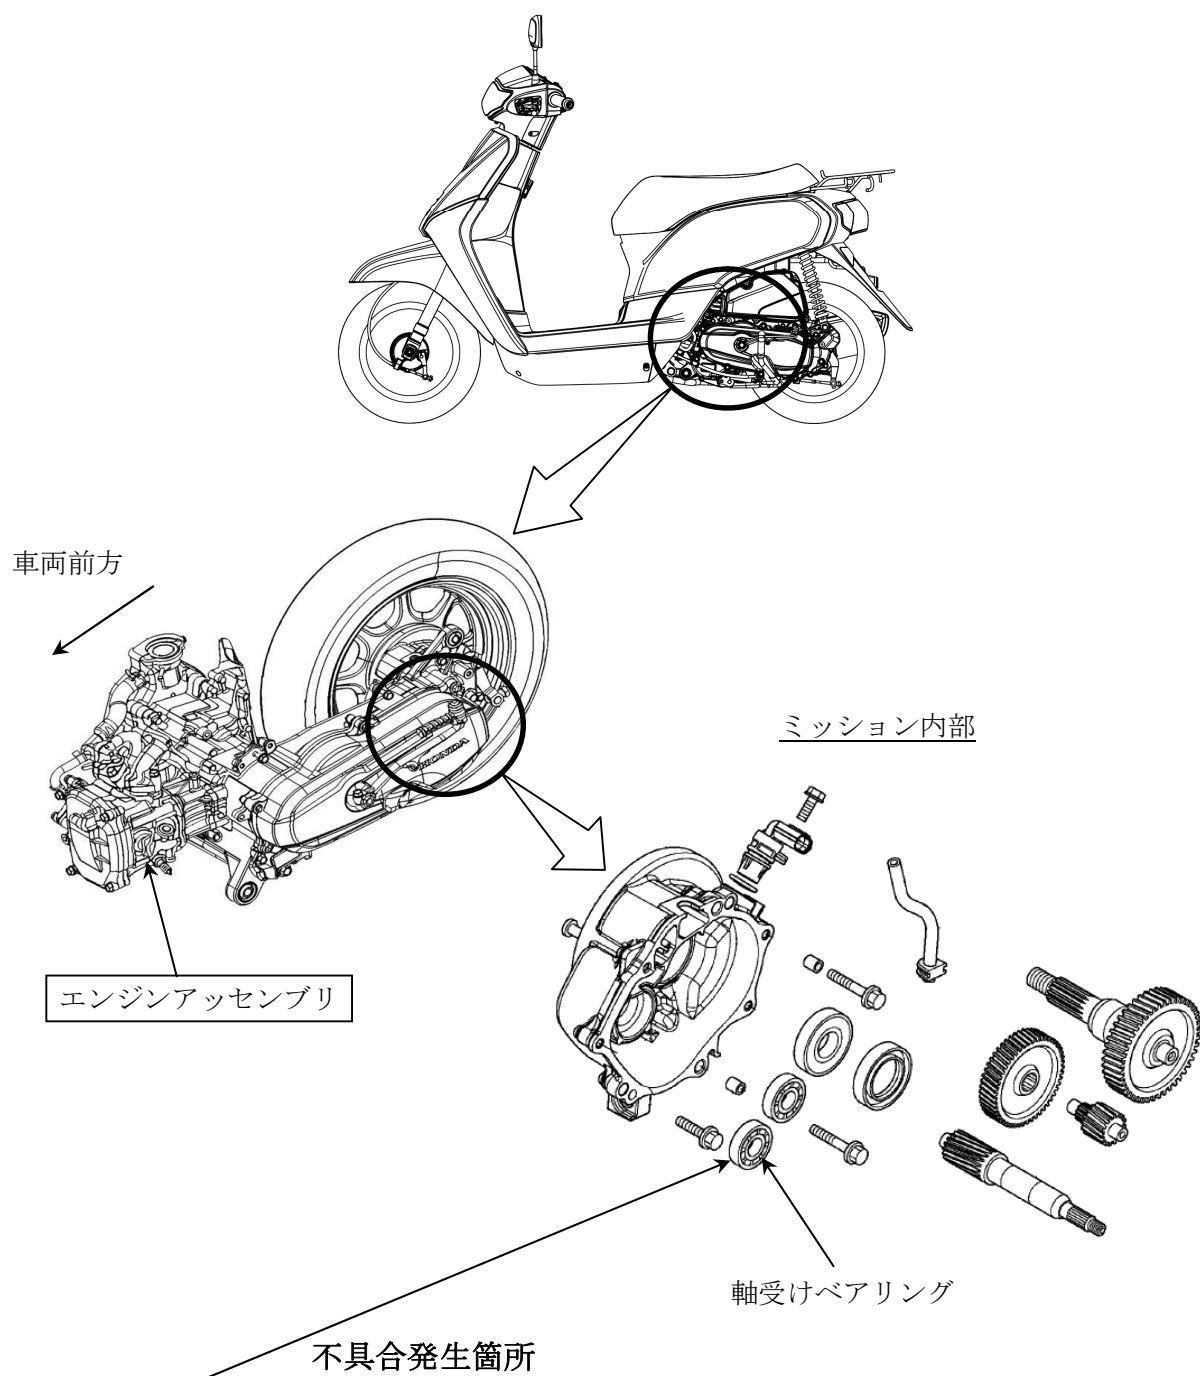
エンジンの管理方法が不適切なため、エンジンオイル及びミッションオイルまたは、ミッションオイルが注入されていないものがある。そのため、そのままの状態で使用を続けると、エンジンオイルが未注入の場合、エンジンが焼き付き、走行不能となる。ミッションオイルが未注入の場合、ミッション内部の軸受けベアリングが破損し、走行不能となるおそれがある。

全車両、エンジンアッセンブリを新品と交換する。

識別：エンジン番号付近に白色ペイントを塗布する。
