## 改善箇所説明図

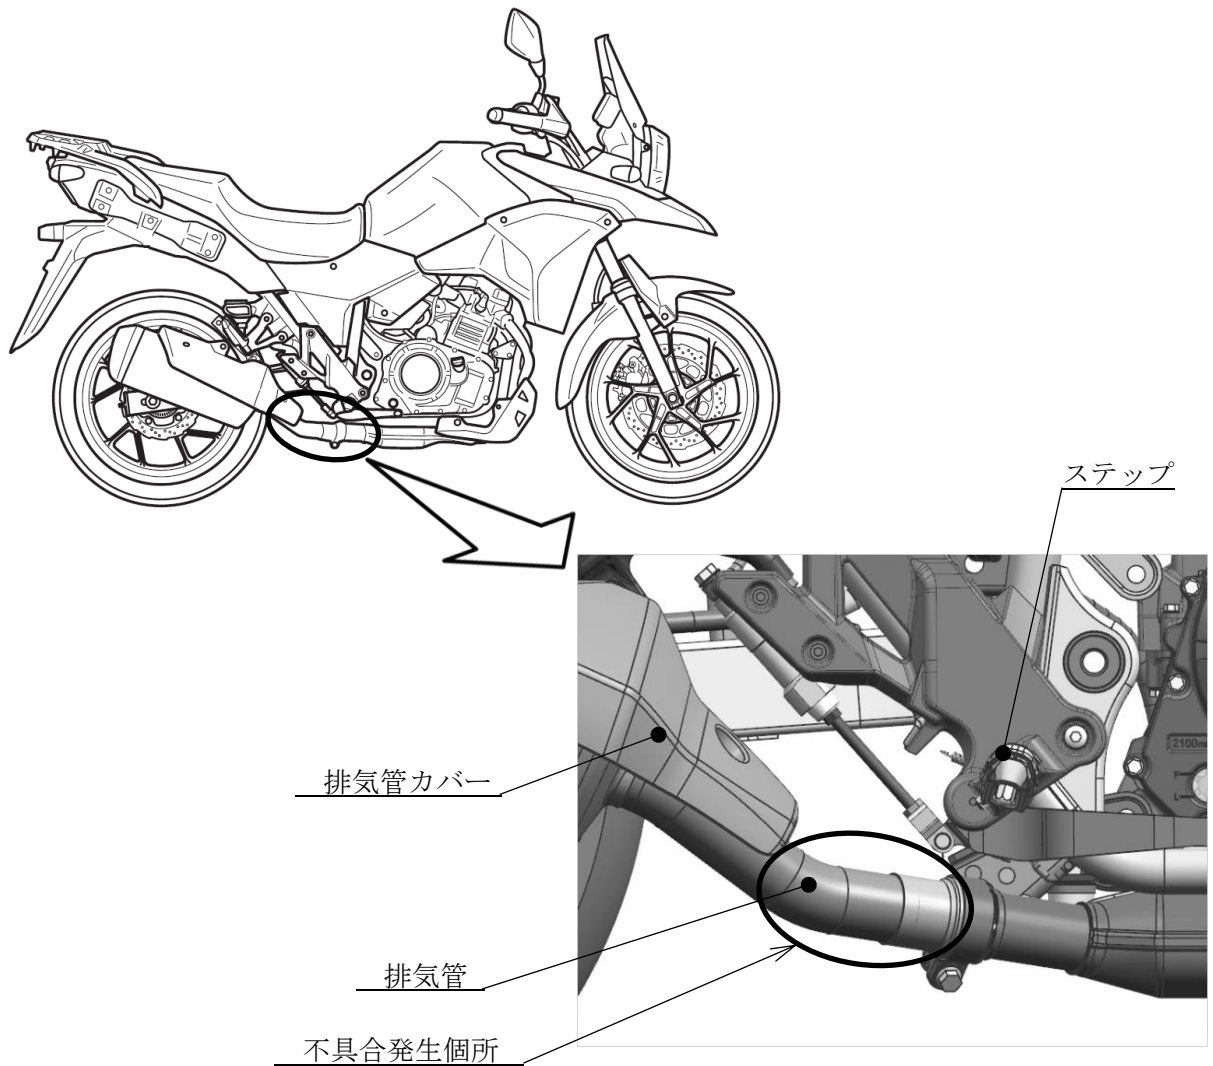
車体右側に配置している排気管において、排気管カバーの形状が不適切なため、停車時に足をステップから外した際、排気管に衣類が接触することがある。そのため、衣類が損傷し、最悪の場合、下肢を火傷するおそれがある。

対策品のカバー

全車両、排気管に対策品のカバーを追加する。
