## 改善箇所説明図

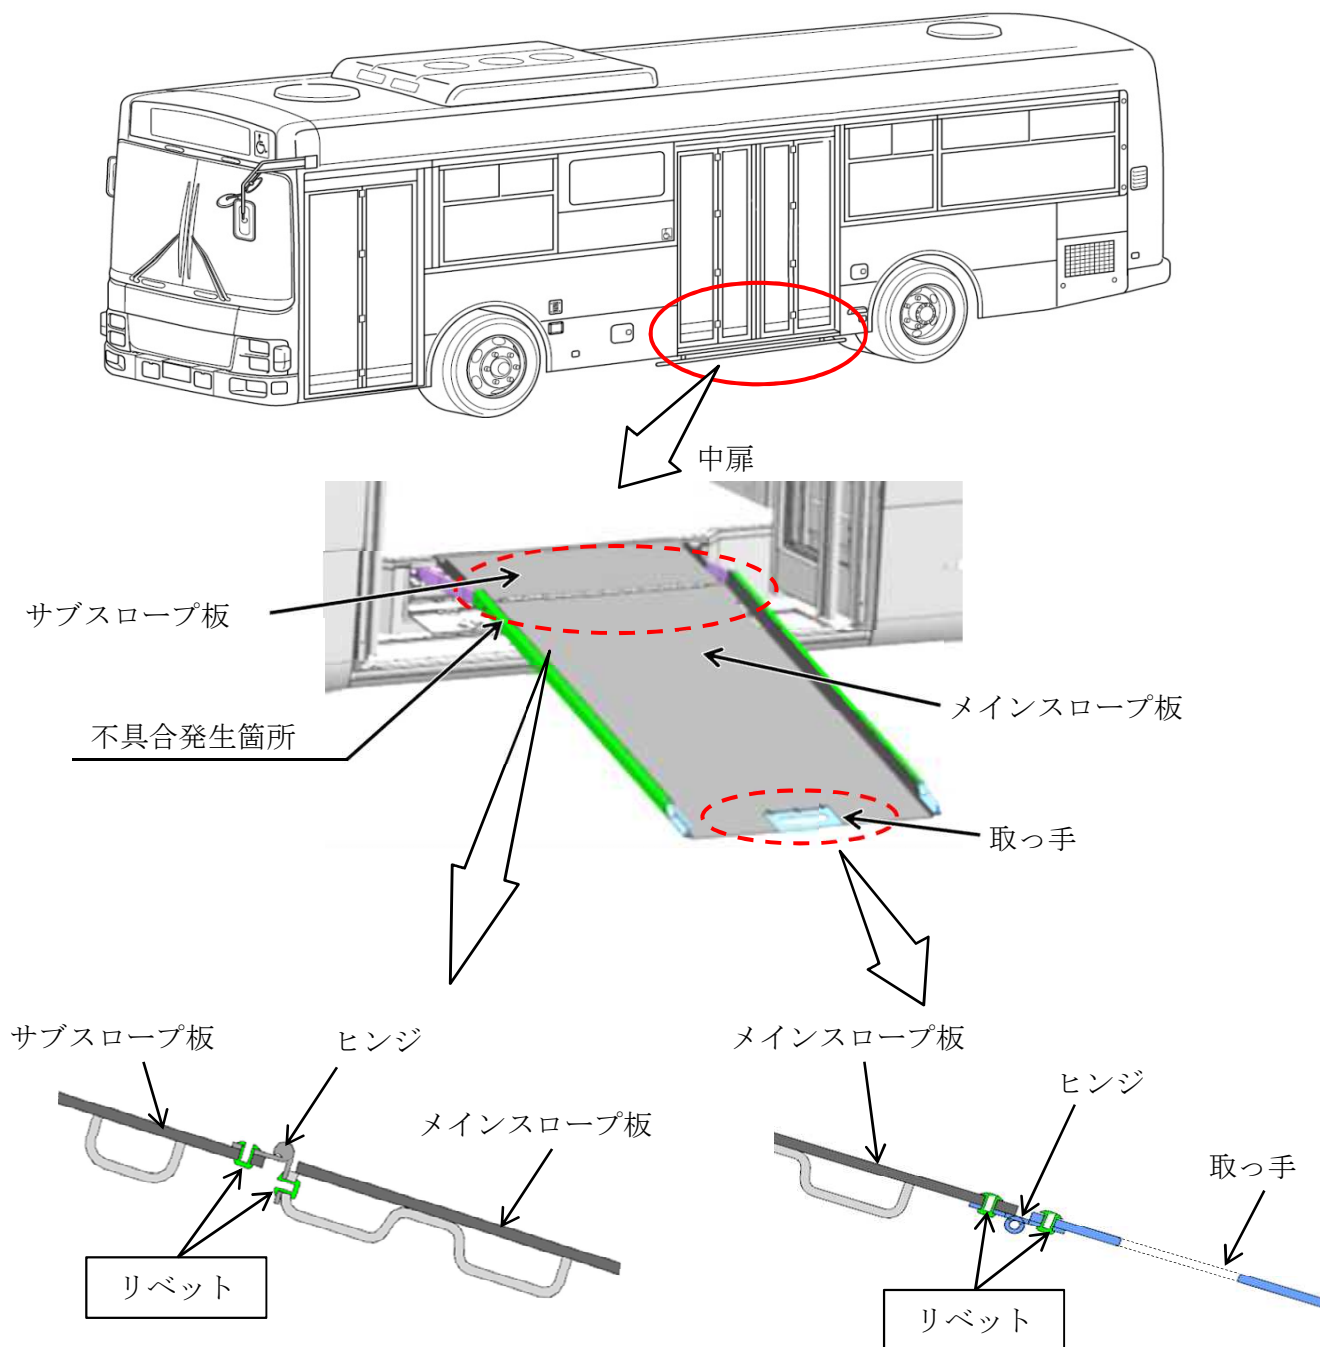
二枚折り仕様のスロープ板を装着した中型路線バスにおいて、スロープ板結合部に誤った材質のリベットを使用したため、当該部の強度が不足しているものがある。そのため、そのまま使用を続けると、スロープ板を使用した乗降時にスロープ板が破損し、乗客が転倒するおそれがある。

全車両、スロープ板のリベットを正しい材質のものに交換する。

識別：運転者席左側ドア開口部のシリアルナンバープレート付近に、緑色シールを貼付する。
