## 改善箇所説明図

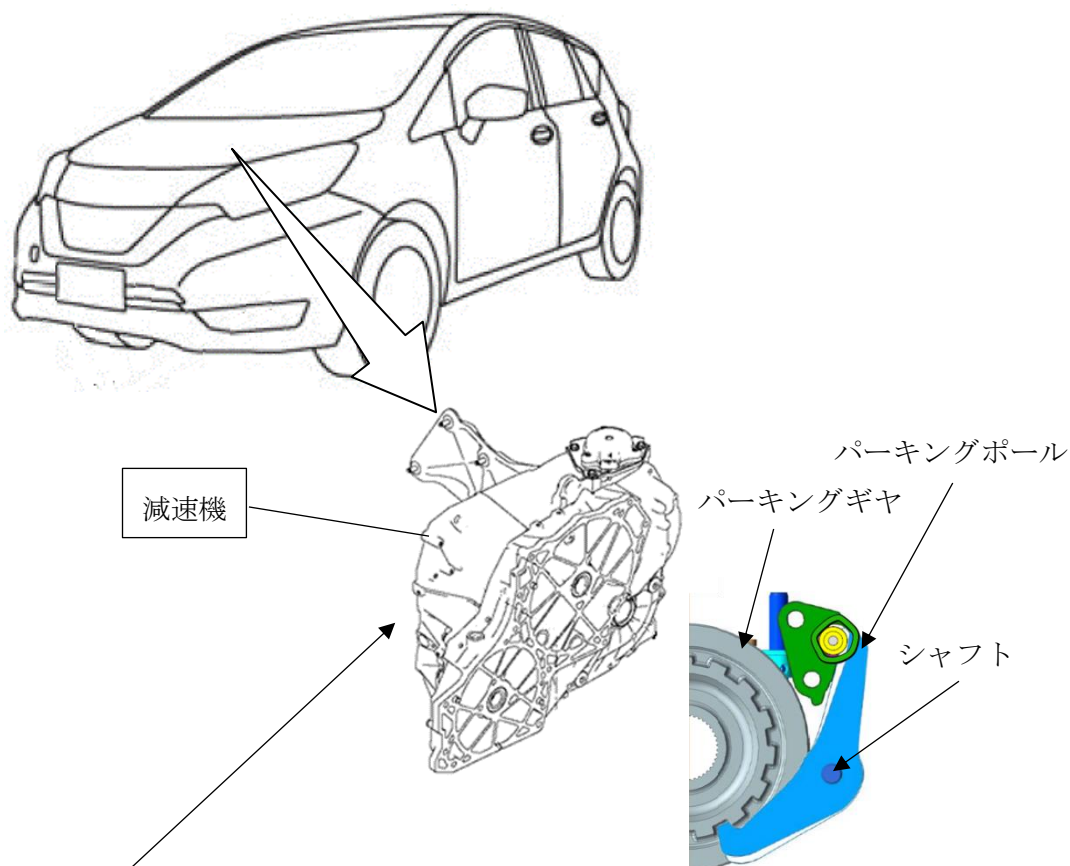
### 不具合発生箇所

減速機の製造工程において、パーキングロック（Pレンジにした際に車輪を機械的に固定するもの）の作動確認検査方法が不適切なため、パーキングポールのシャフトが変形しているものがある。そのため、Pレンジでパーキングロックが作動する際にパーキングポールとシャフトの摺動抵抗が高くなり、パーキングロックが作動せず、最悪の場合、駐車条件によっては駐車ブレーキを掛けていないと、車両が動くおそれがある。

全車両、パーキングロックの作動確認を行い、作動不良があった場合は当該減速機を良品と交換する。

識別：銀色のシールをモデルナンバープレートの右横に貼り付ける。
