## 改善箇所説明図

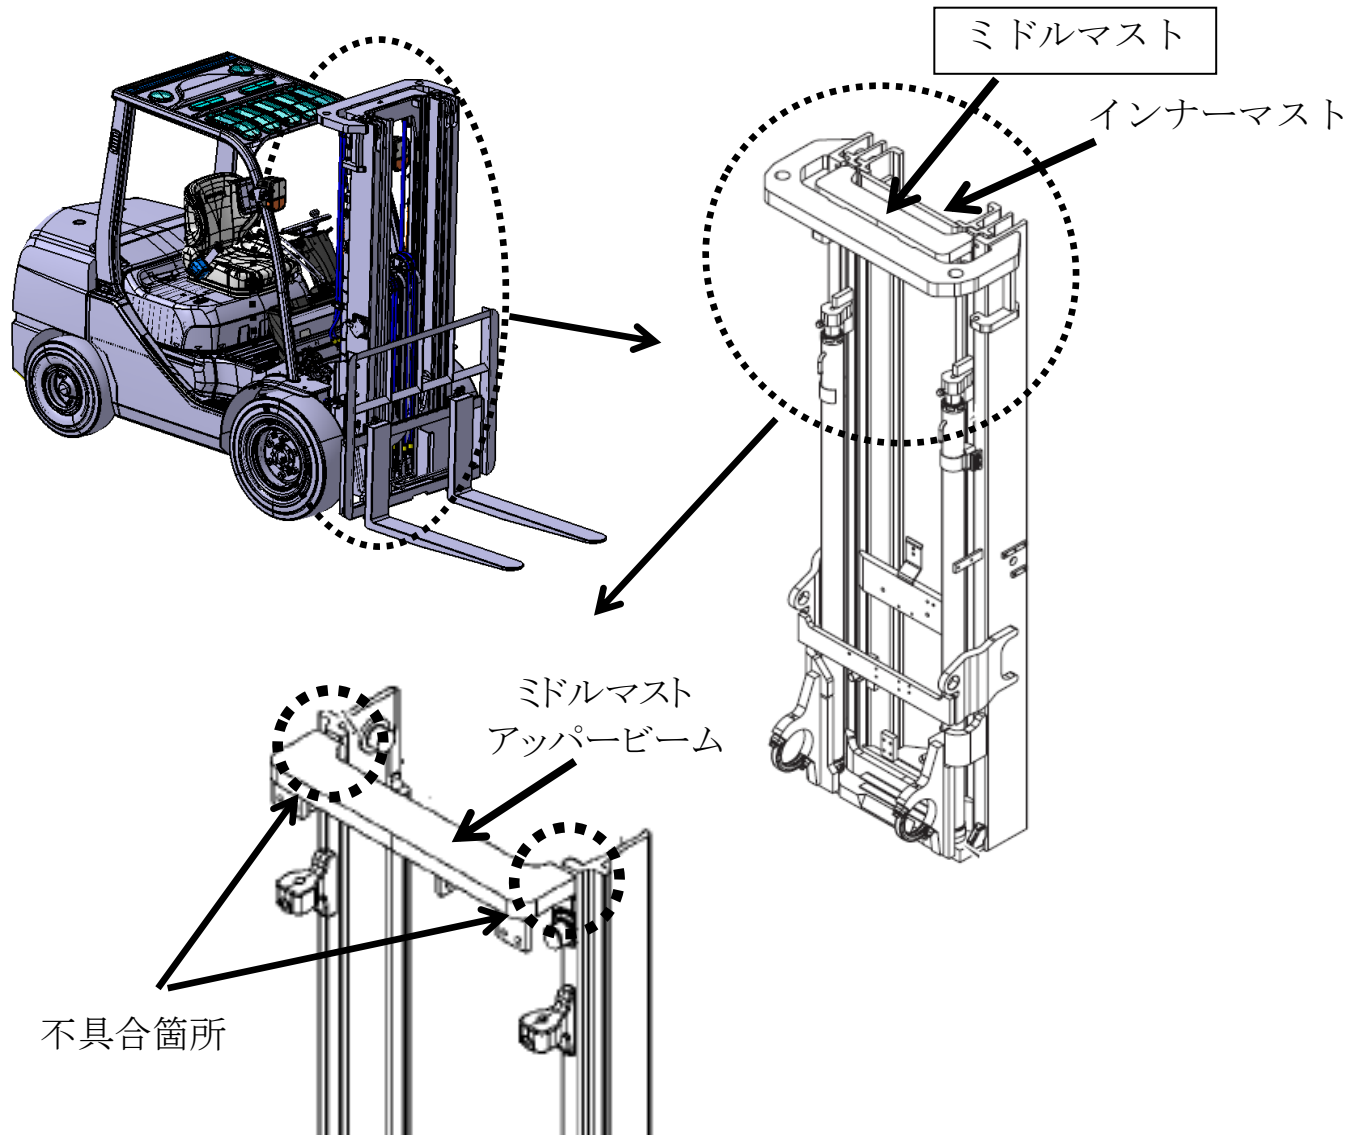
注:  は交換部品を示す。

フォークリフトの荷役装置において、ミドルマストアッパービームの溶接が不適切なため、強度が不足しているものがある。そのため、当該部位への負荷の大きい荷役作業を繰り返し行くと、当該溶接部が破損し、インナーマストがミドルマストから外れ、荷役作業ができなくなるおそれがある。

全車両、ミドルマストを対策品に交換する。
