## 改善箇所説明図

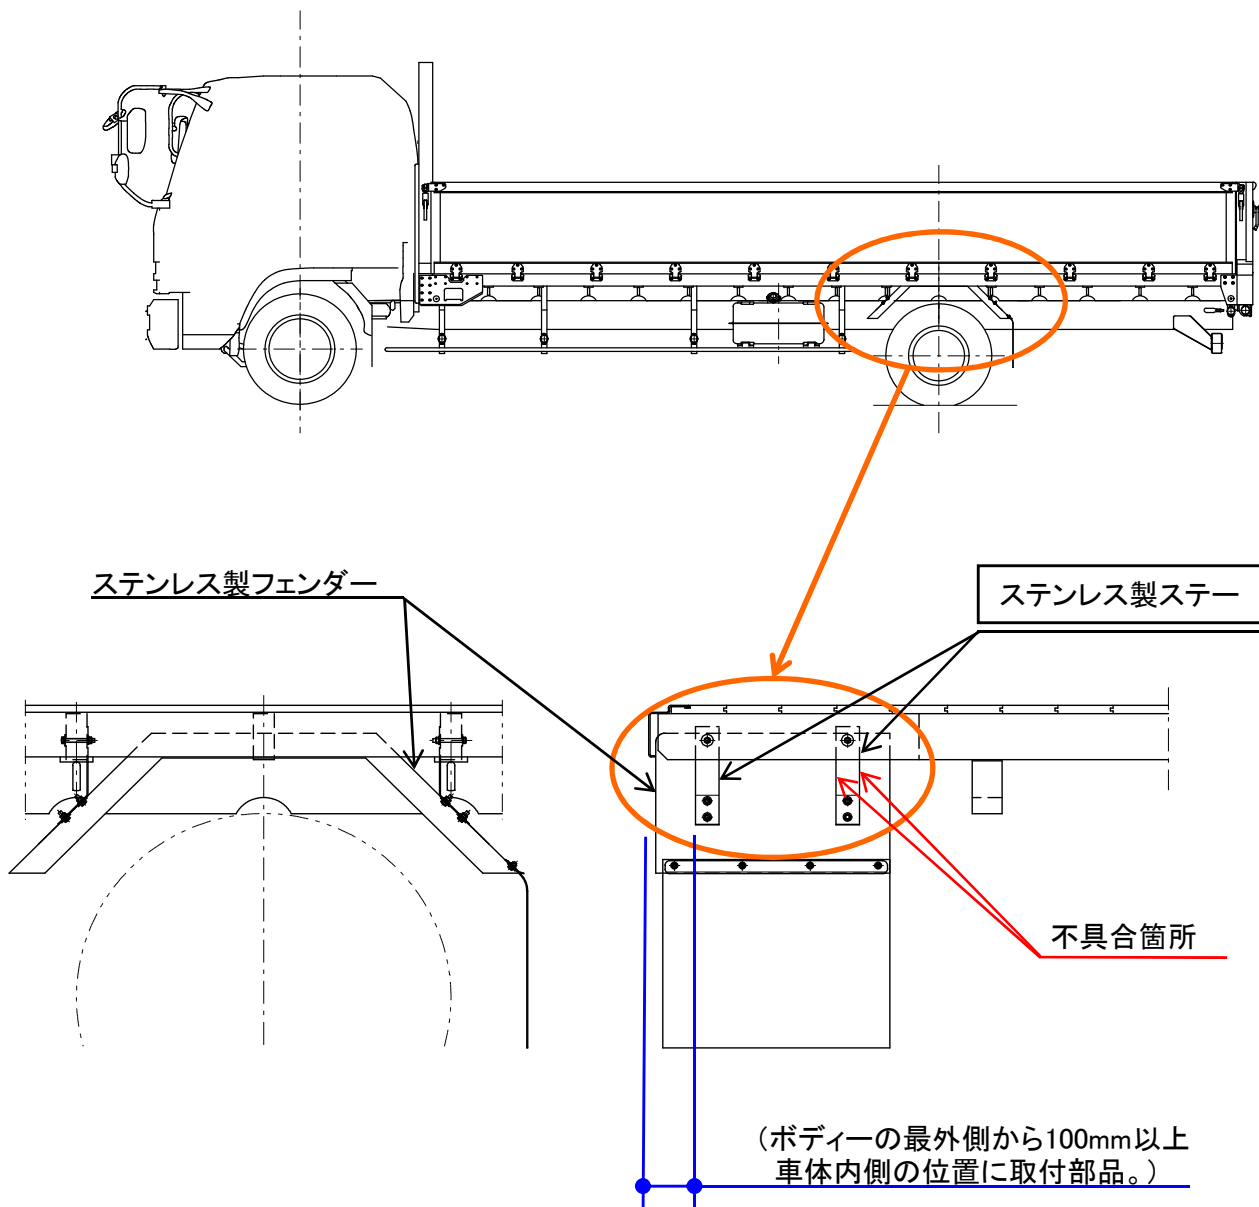
注:  は、交換部品を示す。

平ボディトラックのステンレス製リヤフェンダー取付ステーにおいて、当該ステーの製作にかかる機械管理が不適切のため、当該ステーにバリが生じているものがある。そのため、車両整備時にそのバリに触れると負傷するおそれがある。

全車両、当該ステーを対策品に交換する。
