## 改善箇所説明図

### 不具合の内容

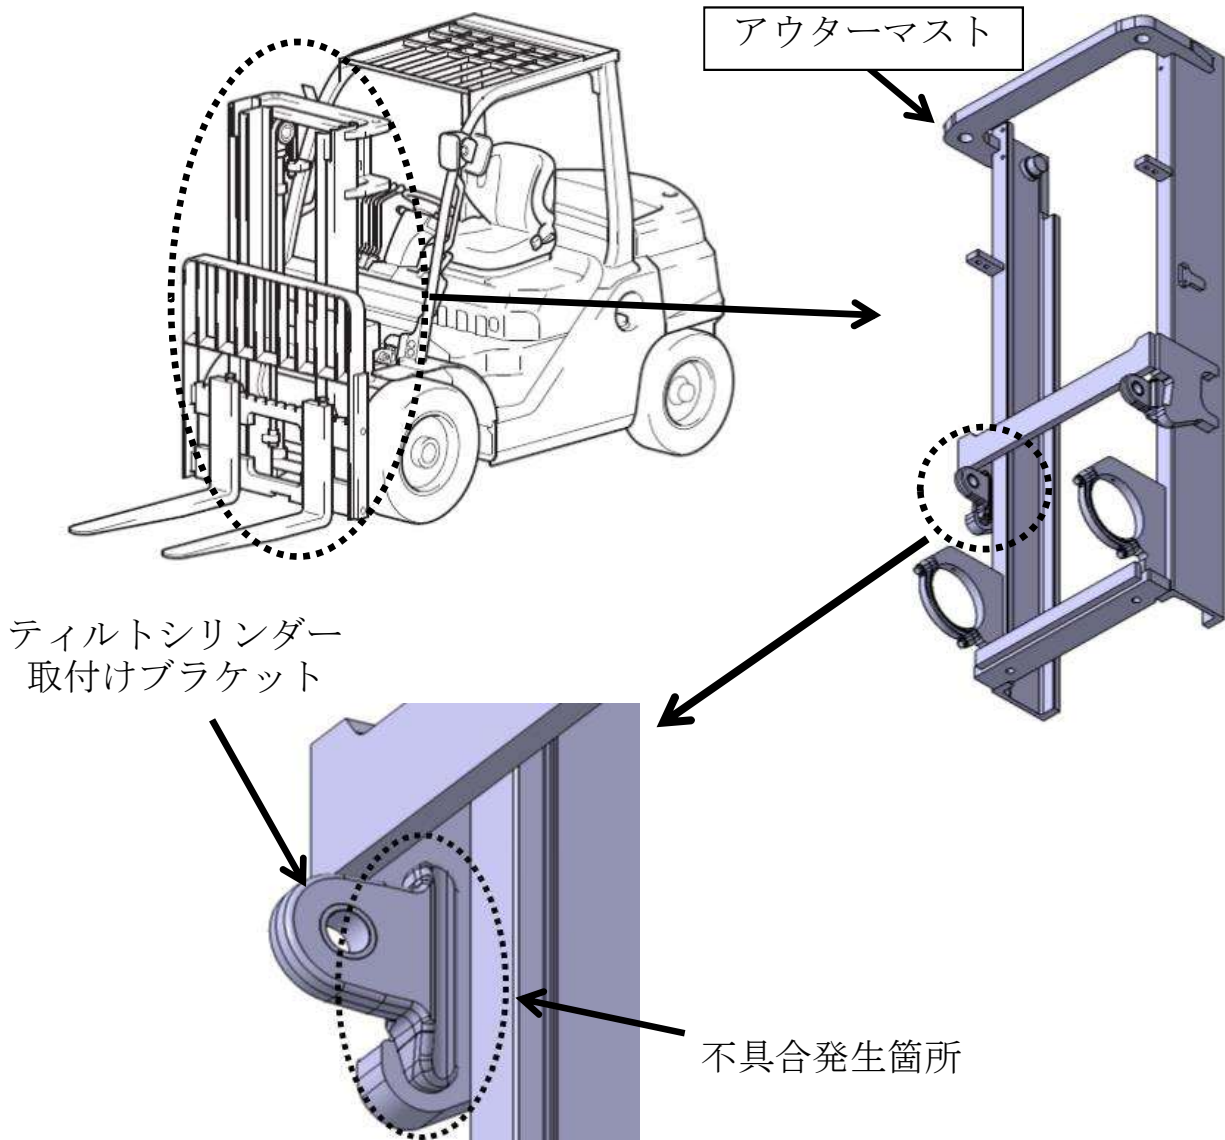
注：  は交換部品を示す。

エンジン式フォークリフトの荷役装置において、アウターマストを前後傾させるテイルトシリンダーの取付けブラケット強度が不足するため、当該部位への負荷の大きい荷役作業を繰り返し行くと、当該ブラケットに亀裂が生じるものがある。そのため、そのまま使用を続けると、当該ブラケットが破断し、荷役作業ができなくなるおそれがある。

全車両、アウターマストを対策品に交換する。
