## 改善箇所説明図

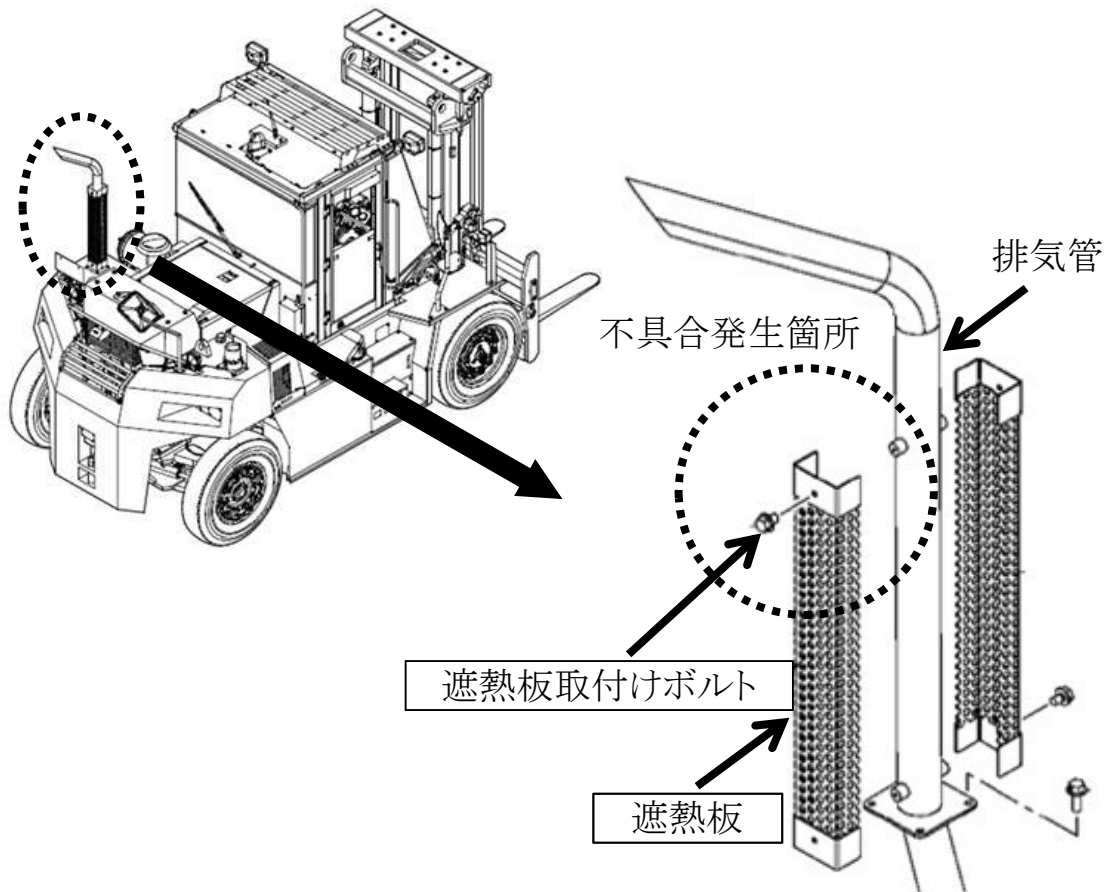
注:  は交換部品を示す。

エンジン式フォークリフトの排気管の遮熱板において、取付け方法が不適切なため、排気熱により取付けボルトが緩むことがある。そのため、そのままの状態では車両の稼働・停車に伴う加熱・冷却を繰り返した場合、取付けボルトおよび、遮熱板が外れるおそれがある。

全車両、遮熱板および、遮熱板取付け部品を対策品に交換する。
