## 改善箇所説明図

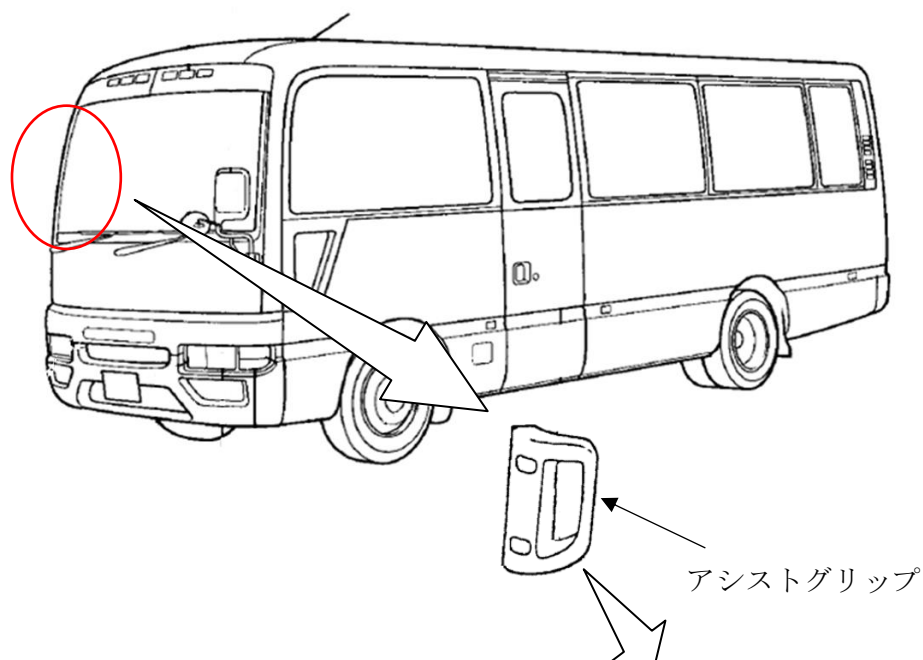
アシストグリップ取付部のパネル

運転席のアシストグリップにおいて、取付部のパネルの強度が不足しているため、繰り返し使用することで、パネルに亀裂が入ることがある。そのため、そのままの状態で使用すると、運転者が乗り込む際にアシストグリップが外れ、最悪の場合、転倒するおそれがある。

全車両、アシストグリップ取付部に補強板を追加する。  
なお、改修用部品の準備に時間を要するため、暫定措置として、アシストグリップの使用に関する注意喚起を行うとともに、アシストグリップを取り外す。

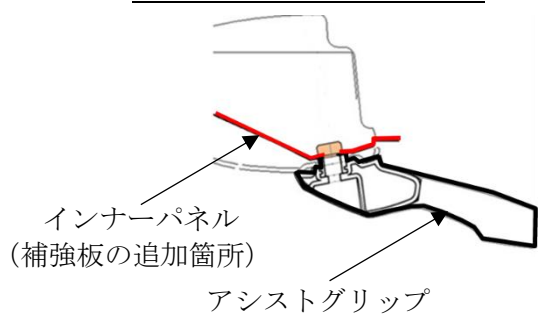
取付部の断面図（A-A）

該当箇所
