## 改善箇所説明図

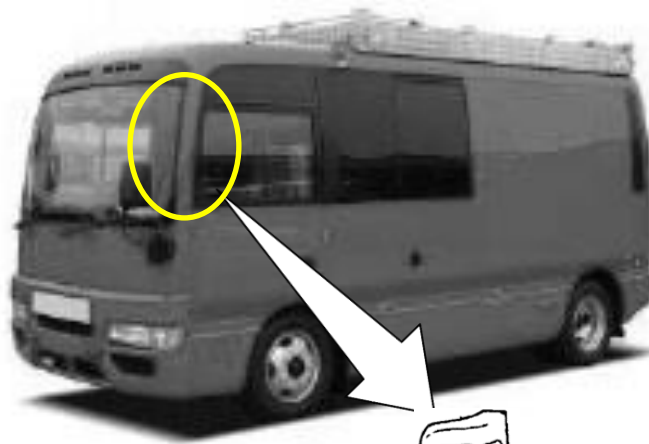
アシストグリップ

アシストグリップ取付部のパネル

助手席のアシストグリップにおいて、取付部のパネルの強度が不足しているため、繰り返し使用することで、パネルに亀裂が入ることがある。そのため、そのままの状態で使用すると、助手席に乗り込む際にアシストグリップが外れ、最悪の場合、転倒するおそれがある。

全車両、助手席側アシストグリップ取付部に補強板を追加する。

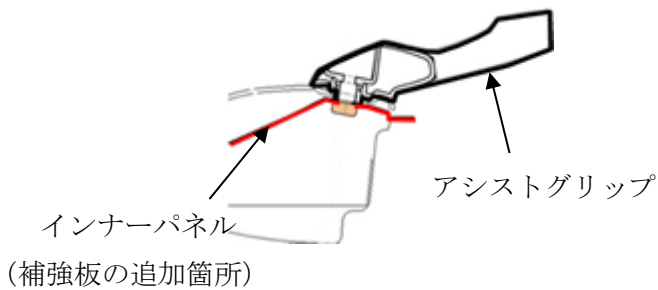
取付部の断面図（A-A）

該当箇所

補強板の追加
