## 改善箇所説明図

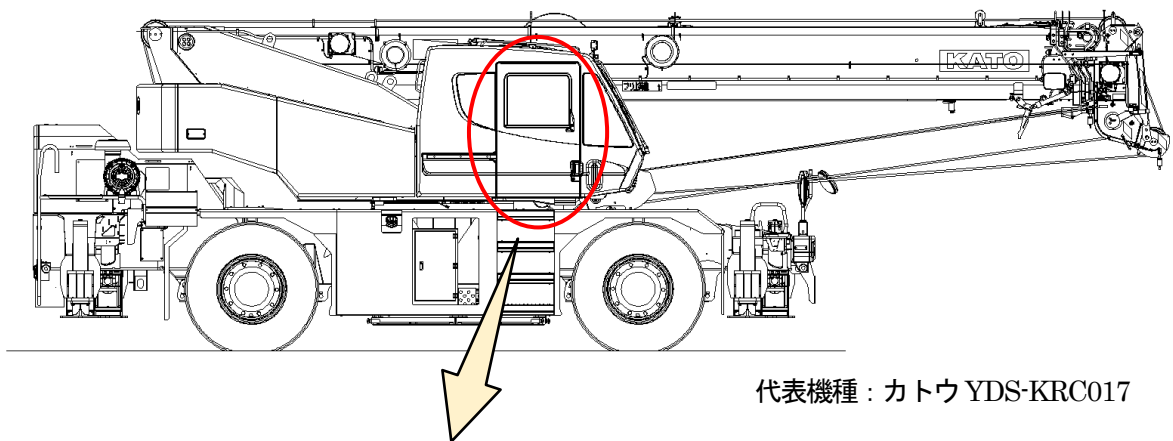
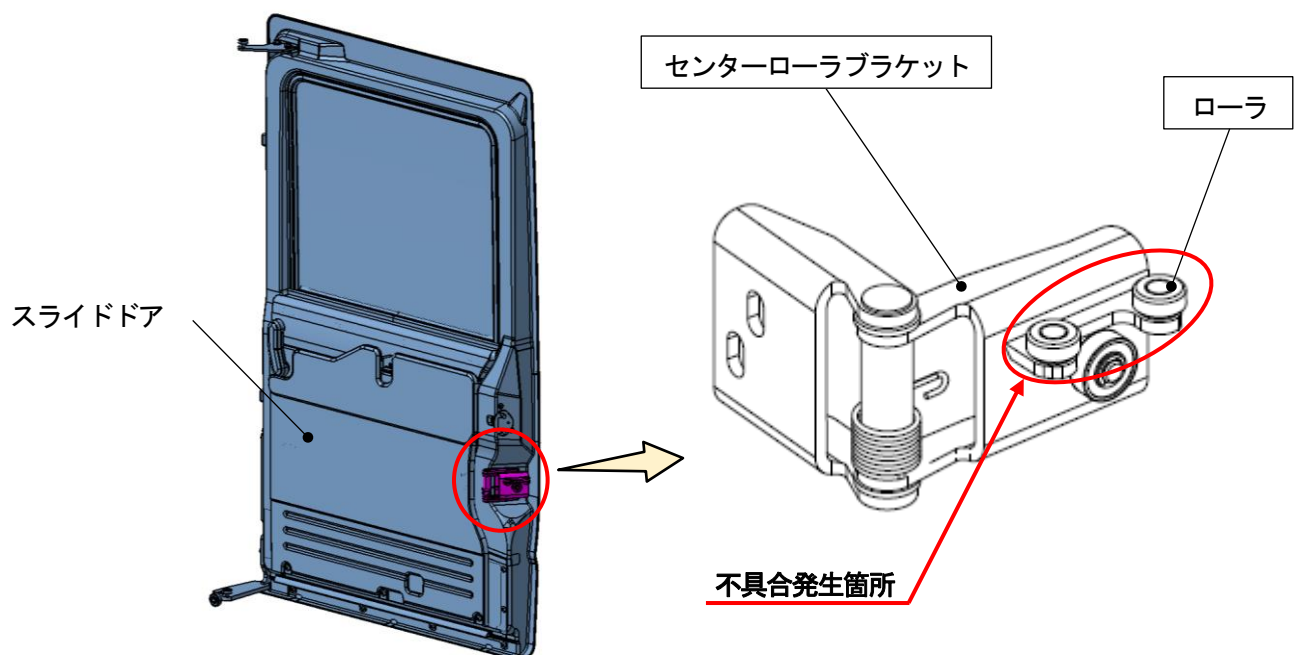
ホイール・クレーンの運転者席スライドドアにおいて、センターローラブラケットのローラの材質が不適切なため、ドア開閉を繰り返すとローラ及びローラ取付けピンが早期に摩耗することがある。そのため、ドアにガタが発生して、最悪の場合、開閉時にドアが脱落するおそれがある。

全車両、センターローラブラケット一式を対策品に交換する。

注：□ は、交換する部品を示す。
