## 改善箇所説明図

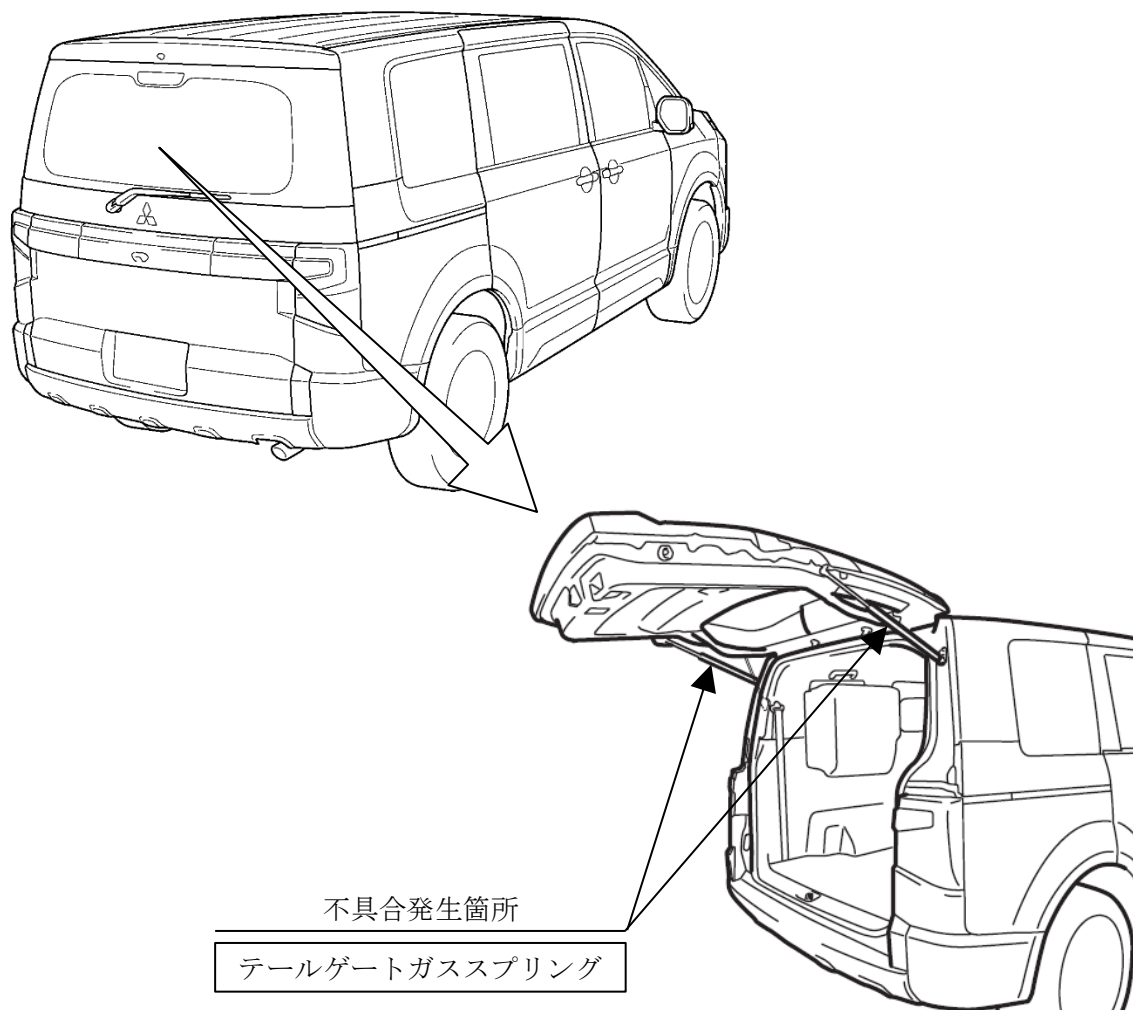
テールゲートのガス封入式スプリングにおいて、ロッドのメッキ処理時の温度管理が不適切なため、メッキ部分に微小亀裂が発生するものがある。そのため、そのままの状態で使用を続けると、封入されたガスがメッキの微小亀裂部分から漏れ、ガススプリングの反力が低下し、最悪の場合、テールゲートが保持できなくなるおそれがある。

注：図中の  内は、ロット番号を確認し交換する部品を示す。

全車両、当該ガススプリングのロット番号を確認し、対象のものは良品と交換する。

識別：助手席側ドアチェッカーのヒンジにあるピン上側の頭部に白又は黄色ペイントを塗布する。
