## 改善箇所説明図

※図は GR-250N-4 を示す。

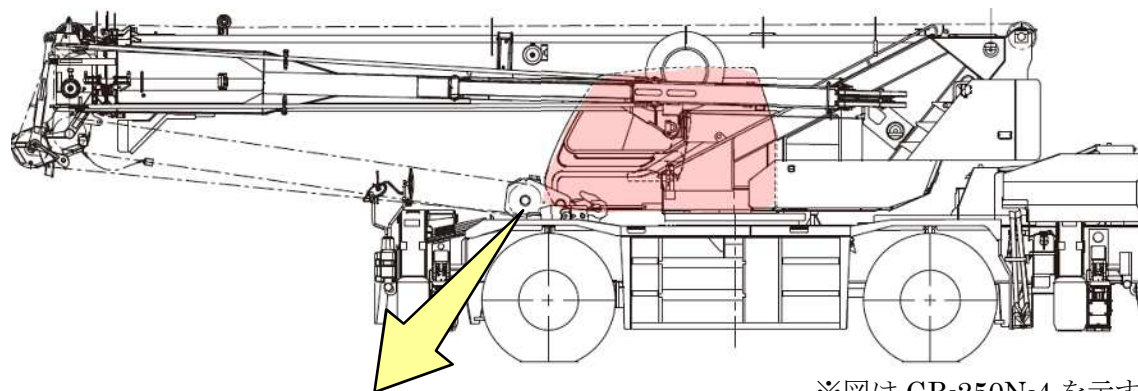
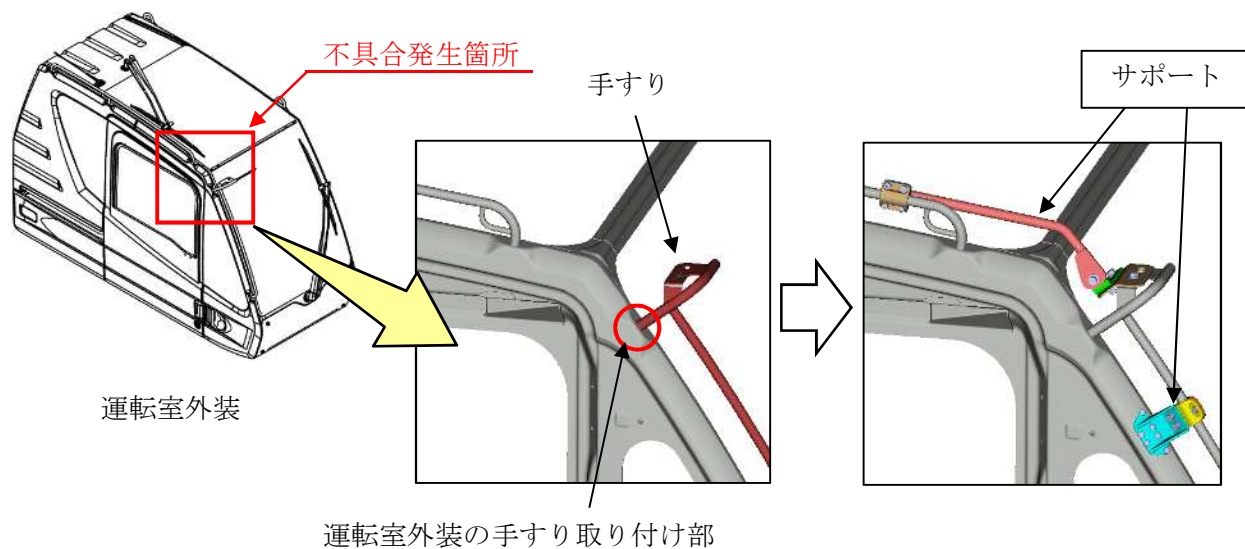
ホイール・クレーン運転室外装の手すりにおいて、手すり取り付け部の強度が不足しているため、亀裂が入ることがある。そのため、そのままの状態で使用を続けると、亀裂が進行し、破断するおそれがある。

注：  は追加する部品を示す

全車両、既存の手すり部にサポートを追加する。なお、取り付け部に損傷が確認された場合は修正する。
