## 改善箇所説明図

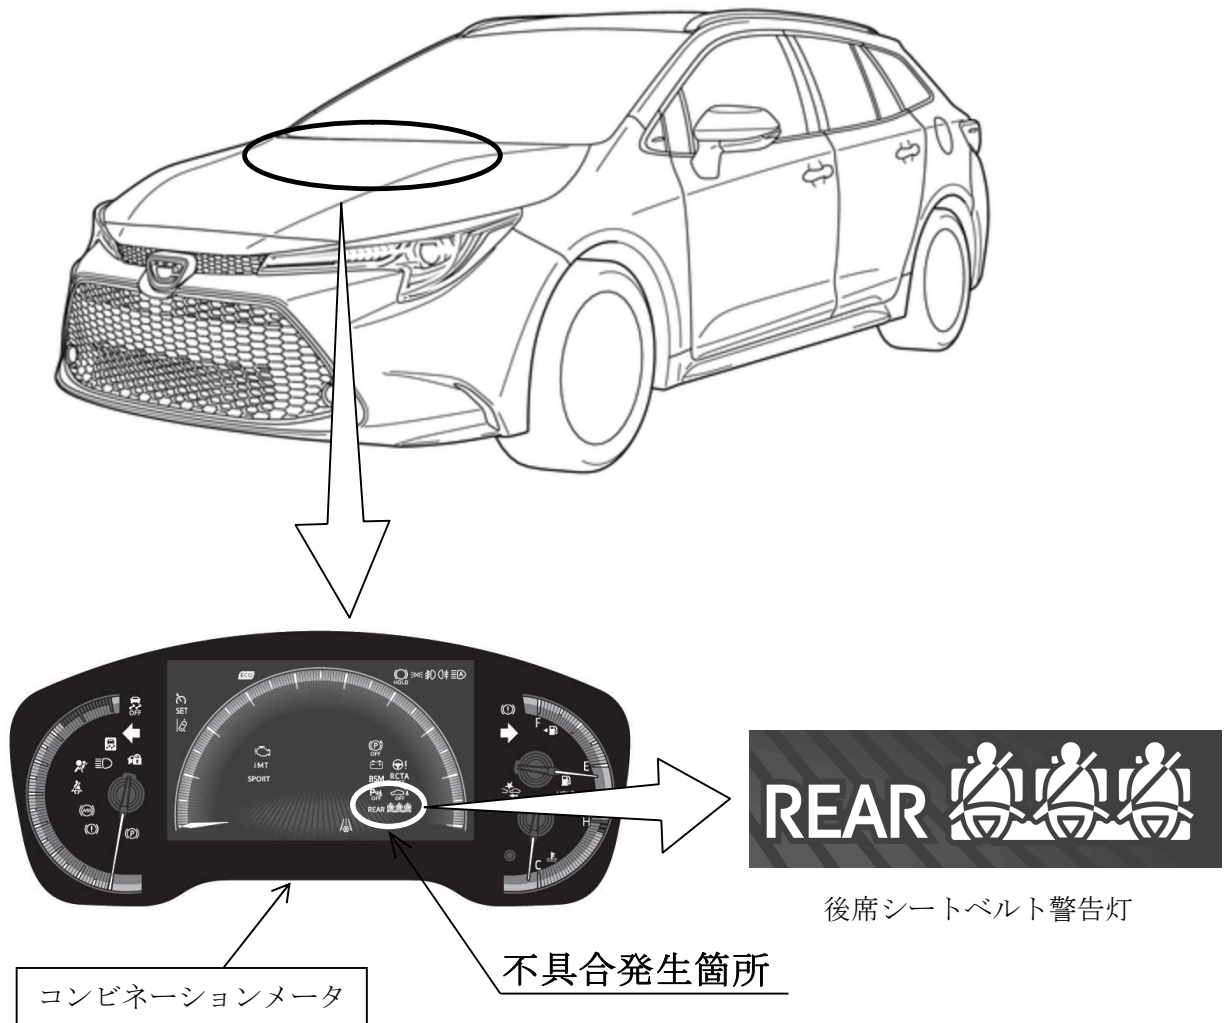
注：□ は修正部品を示す。

協定規則第16号（後席シートベルト非装着時警報装置）認可車両において、制御プログラムが不適切なため、後席乗員が短時間にシートベルトを脱着すると、他の後席シートベルト警告灯が消灯する場合がある。そのため、運転者が当該警告灯にてシートベルト装着状態を正しく確認できないおそれがある。

全車両、コンビネーションメータの後席シートベルト警報制御プログラムを対策仕様に修正する。

識別：改善済車両には車台番号打刻のハイフン位置上部に黄色ペイントを塗布する。
