## 改善箇所説明図

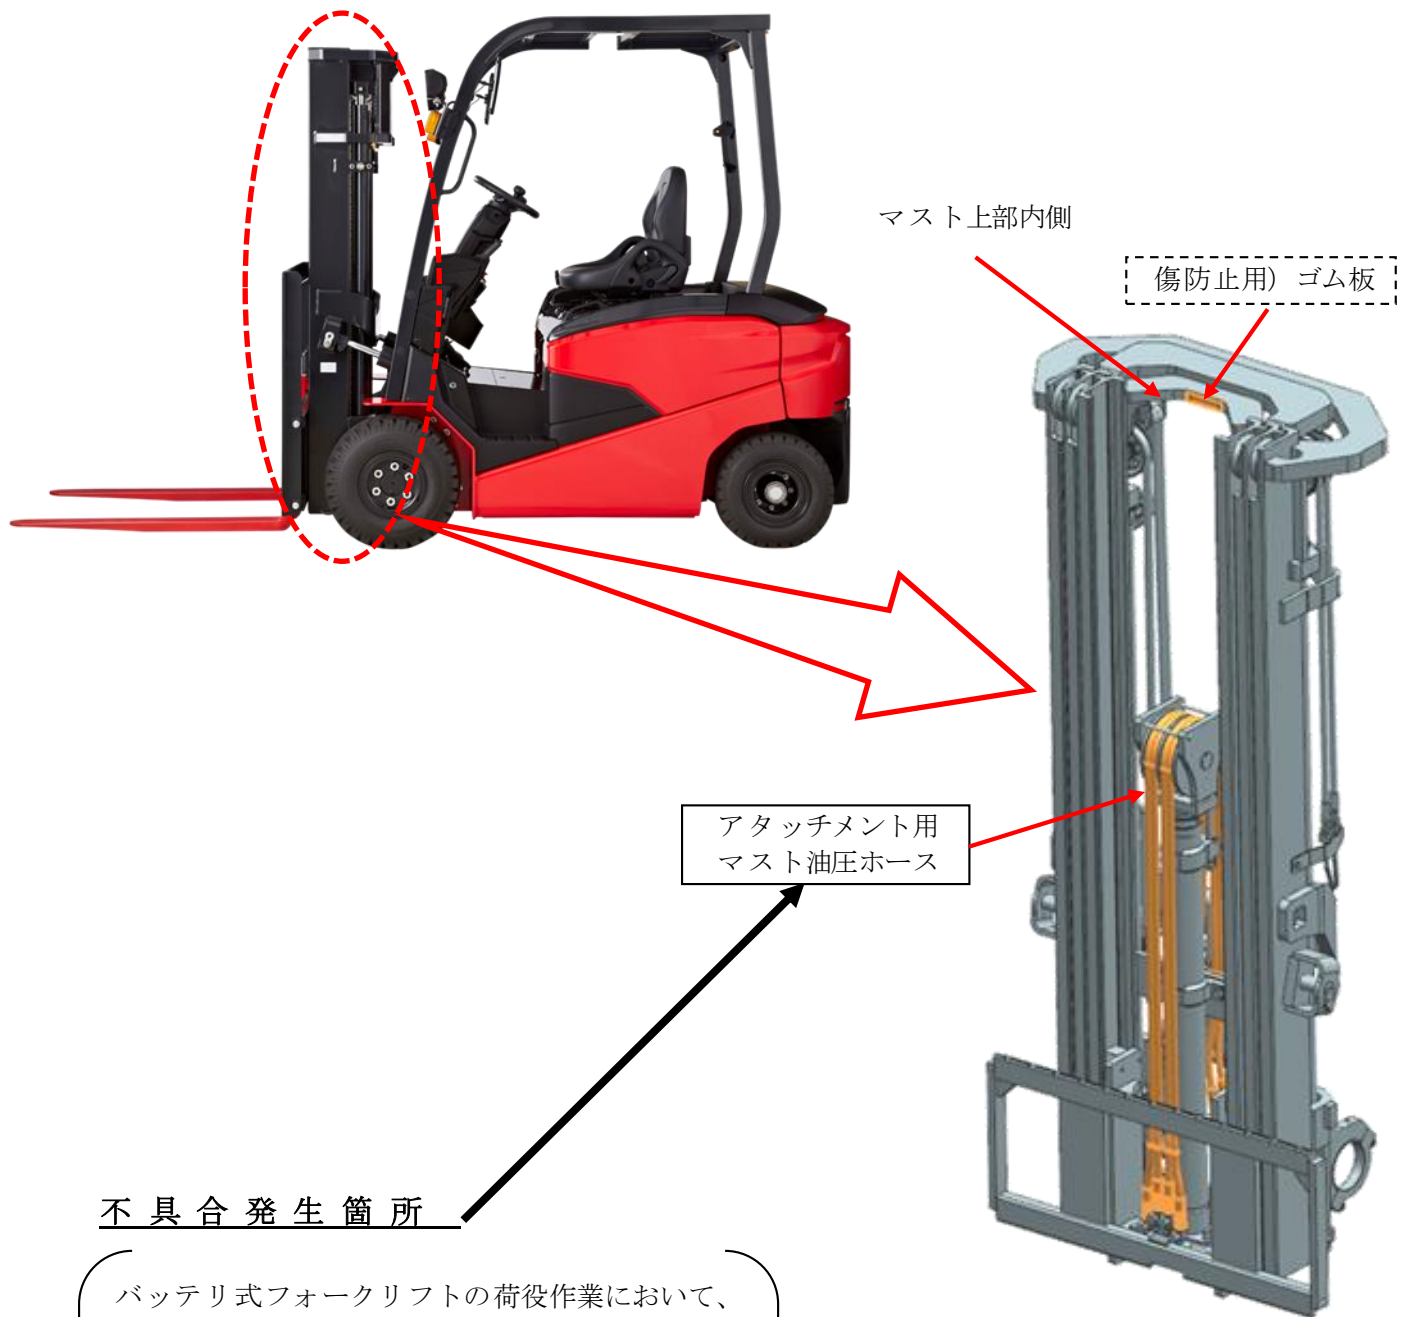
### 不 具 合 発 生 箇 所

バッテリー式フォークリフトの荷役作業において、アタッチメント用マスト油圧ホースの長さが不適切なため、ホースの張りが強い状態で荷役作業を繰り返すと、ホースがチェーンに強く押し当てられ、ホースが損傷することがある。そのため、ホースに亀裂が生じ、最悪の場合、作動油飛散によりオペレータに危害が加わるおそれがある。

全車両、アタッチメント用マスト油圧ホースを対策品に交換し、マスト上部内側に傷防止用のゴム板を追加する。
