## 改善箇所説明図

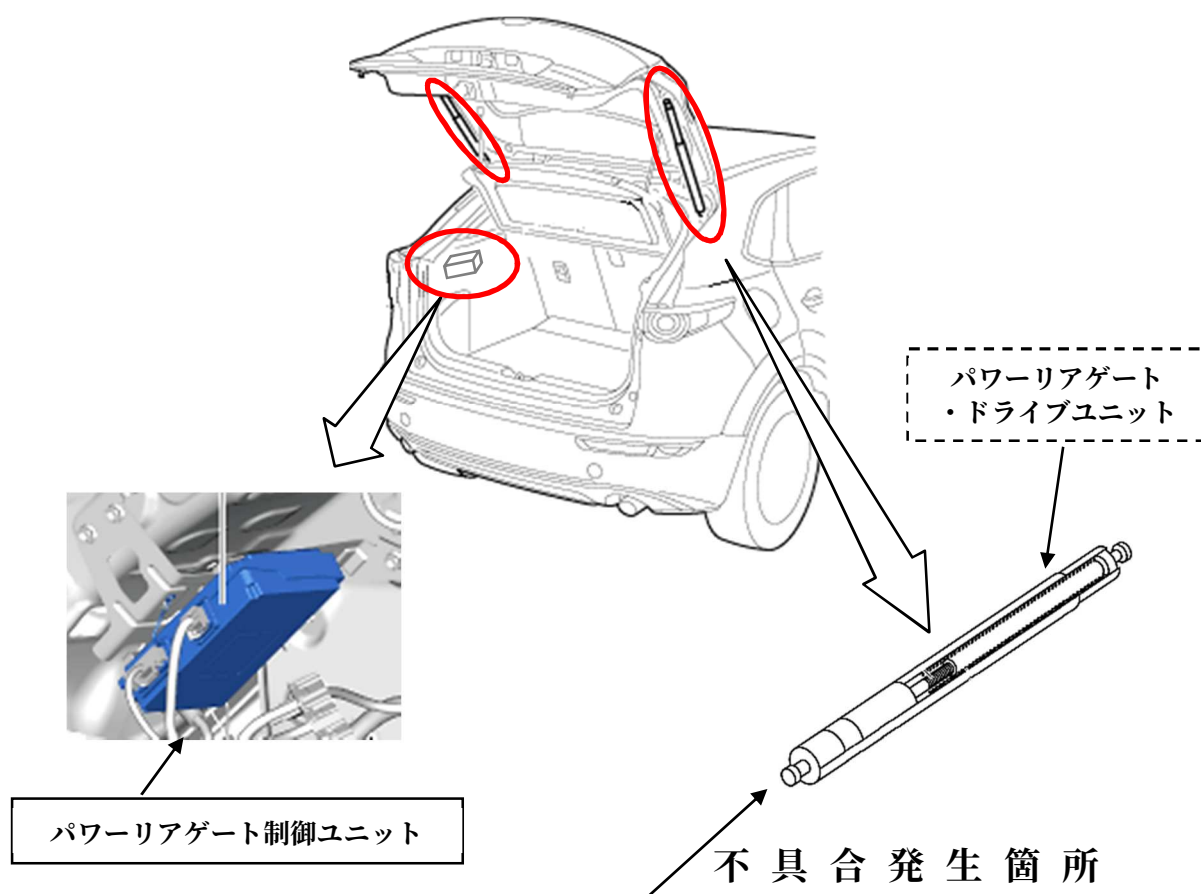
パワーリアゲートにおいて、パワーリアゲート・ドライブユニットの保持力設定が不適切なため、高温環境下での保持力が不足しているものがある。そのため、坂道に駐車する等してリアゲートを全開した場合、全開状態を保持できずにリアゲートが下がるおそれがある。

全車両、パワーリアゲート制御ユニットのプログラムを対策プログラムに修正する。また、パワーリアゲート・ドライブユニットの製造番号を点検し、保持力が不足しているものは良品と交換する。

識別：左リア・ドア・アッパ・ヒンジ取付けボルト（上側）の頭に黄ペンを塗布する。
