## 改善箇所説明図

レッツ

アドレス V50

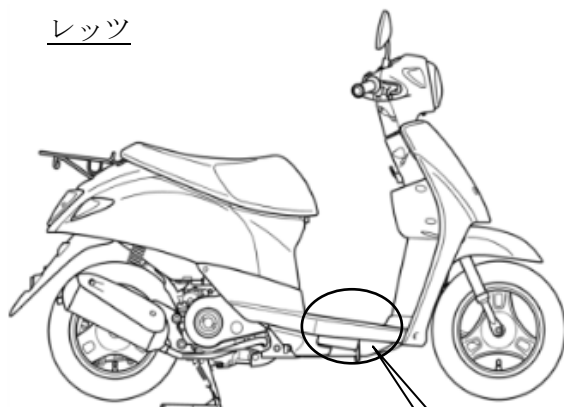
エンジン制御コンピュータ

不具合発生箇所

エンジン制御コンピュータにおいて、制御プログラムが不適切なため、

- ① 燃焼室にカーボンが堆積し、その一部が剥がれ落ち、排気バルブまたは吸気バルブのシート面に噛み込むことがある。そのため圧縮不足となり、停止直前のエンストやエンジン始動不良となるおそれがある。
- ② スロットルを開けて始動した場合、エンジンの点火制御が適切に行われず、発進時または減速後の再加速時にエンストを起こすおそれがある。

全車両、エンジン制御コンピュータを対策品と交換する。

識別 : 車台番号打刻付近に緑色のシールを貼付する。
