# 改善箇所説明図

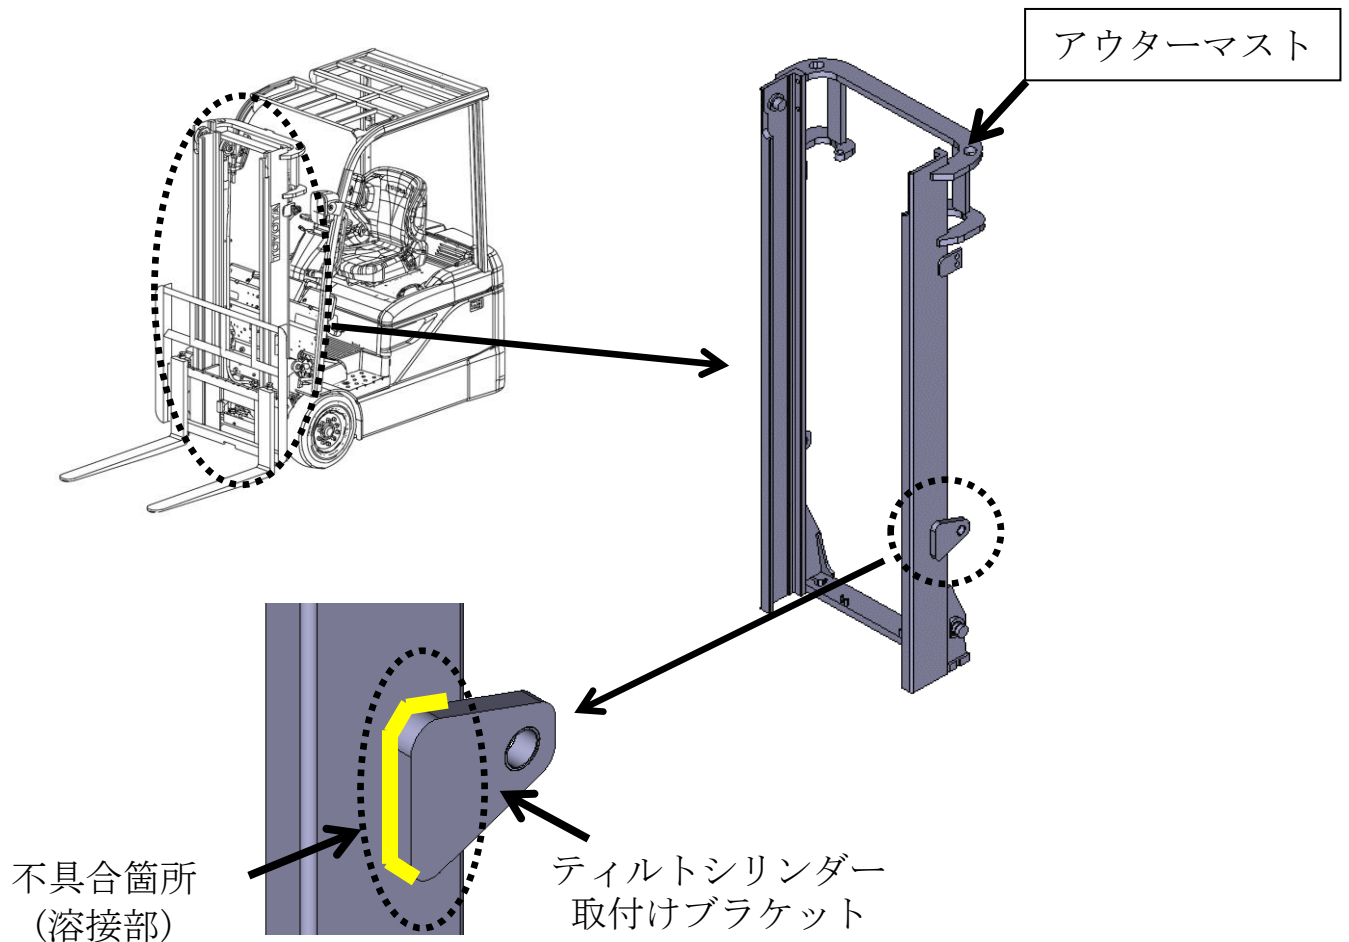
アウターマスト構成品のティルトシリンダー取付けブラケットの溶接が不適切であるため、強度が不足しているものがある。そのため、そのままの状態、荷役作業を繰り返した場合、当該ブラケットの溶接部が破断し、荷役作業ができなくなるおそれがある。

全車両、アウターマストを良品に交換する。

ティルトシリンダー取付けブラケット（左側）に白色ペイントで識別する。
