## 改善箇所説明図

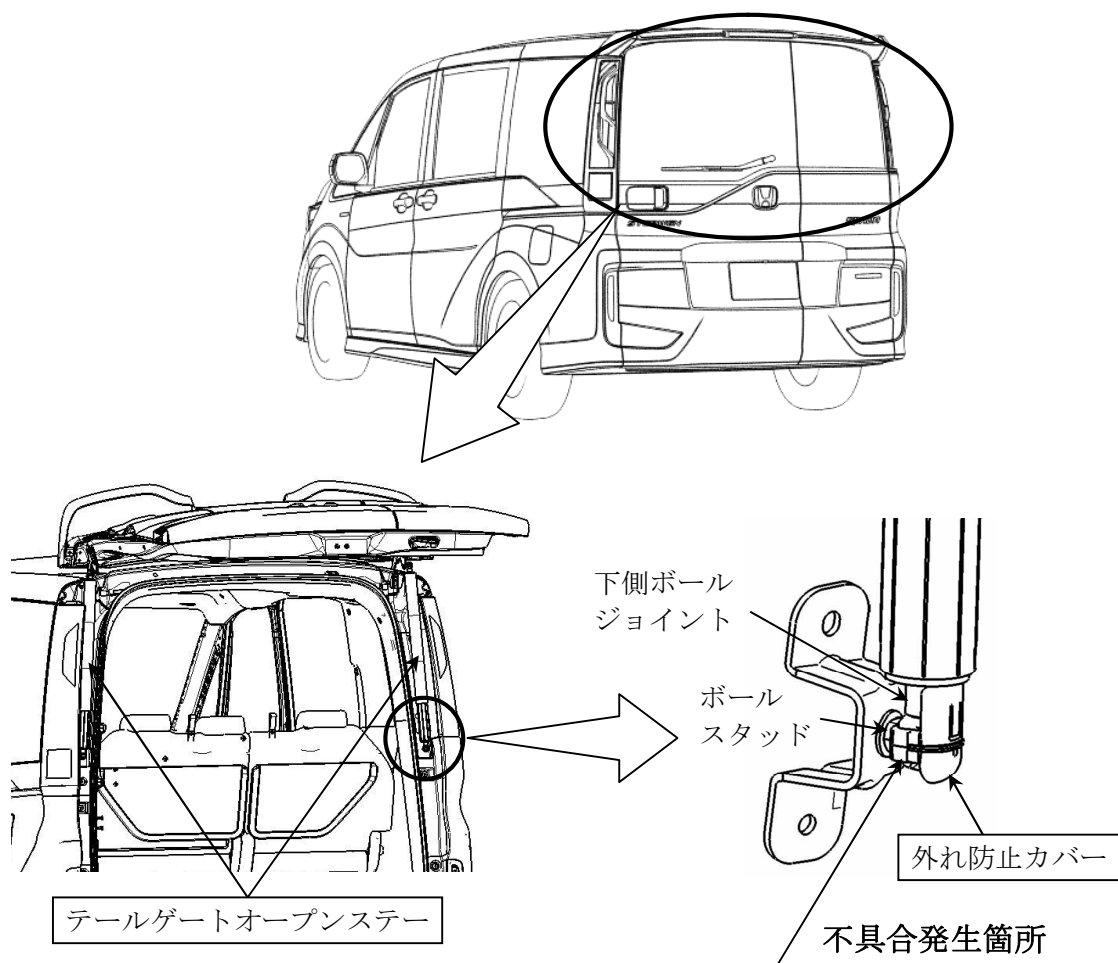
テールゲートオープンステーにおいて、下側ボールジョイントと車体側ボールスタッドの取付部構造が不適切なため、ボールジョイントとボールスタッドを固定するクリップが変形し、浮き上がることがある。そのため、そのままの状態で使用を続けると、テールゲート開閉の繰返しにより、ボールジョイントが車体から外れ、テールゲートが突然降下するおそれがある。

全車両、テールゲートオープンステー及びボールジョイント外れ防止カバーを新品に交換する。なお、改善対策部品の供給に時間を要することから、暫定措置として、下側ボールジョイントと車体側ボールスタッドの取付部を結束バンドで固定する。
