## 改善箇所説明図

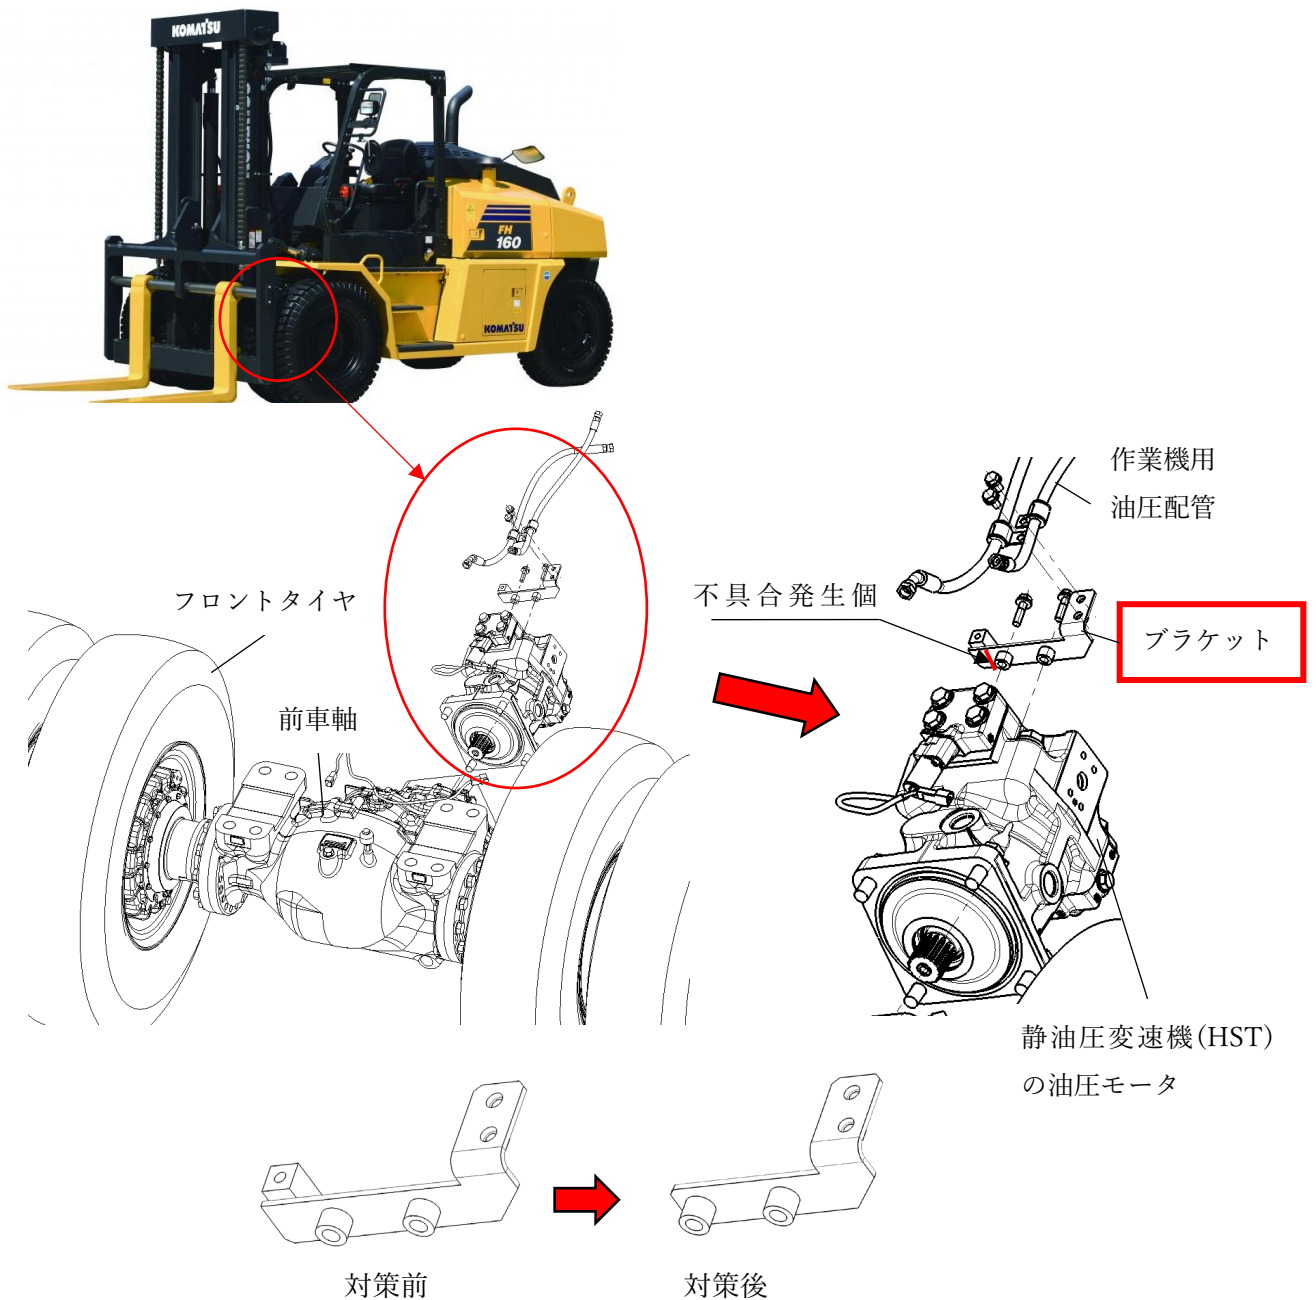
注：   は、交換部品を示す

フォーク・リフトにおいて、静油圧変速機(HST)の油圧モータに取り付けた作業機用油圧配管を固定するためのブラケットの強度設計が不適切なため、走行時のモータ振動により当該ブラケットに亀裂が発生することがある。そのため、そのままの状態で使用を続けると、当該ブラケットが破断し、破片が脱落するおそれがある。

改善措置の内容：全車両、ブラケットを対策品に交換する。

識別：運転席下部のツールボックスカバーの裏面に白色のペイントを塗布する。
