## 改善箇所説明図

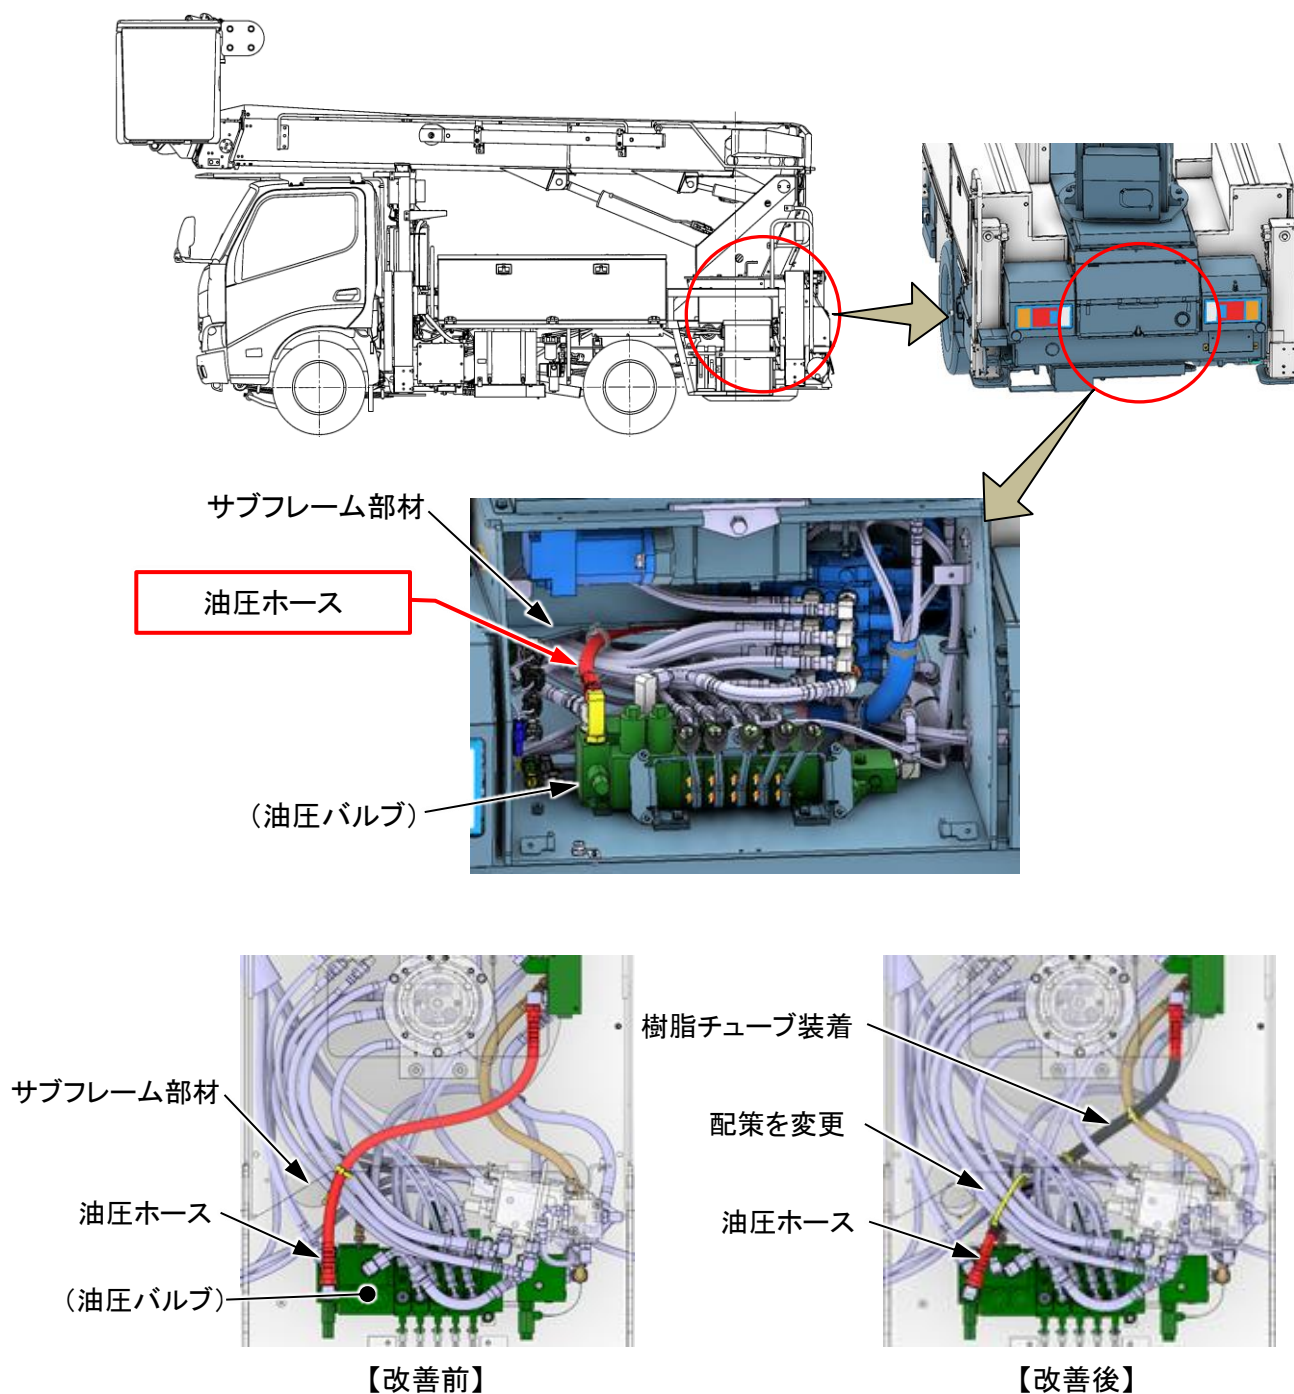
高所作業車において、配策指示が不適切なため、高所作業装置用油圧ホースがサブフレーム部材の端部と干渉しているものがある。そのため、干渉部で油圧ホースの外皮が擦れて損傷し、最悪の場合作動油が漏れ出して他の交通を妨げるおそれがある。

全車両、油圧ホースの配策を変更するとともに、外皮保護用の樹脂チューブを装着する。なお、油圧ホースの外皮に損傷が認められる場合は、油圧ホースを新品に交換する。

注:   は配策を変更し、損傷時は新品に交換する部品を示す。
