## 改善箇所説明図

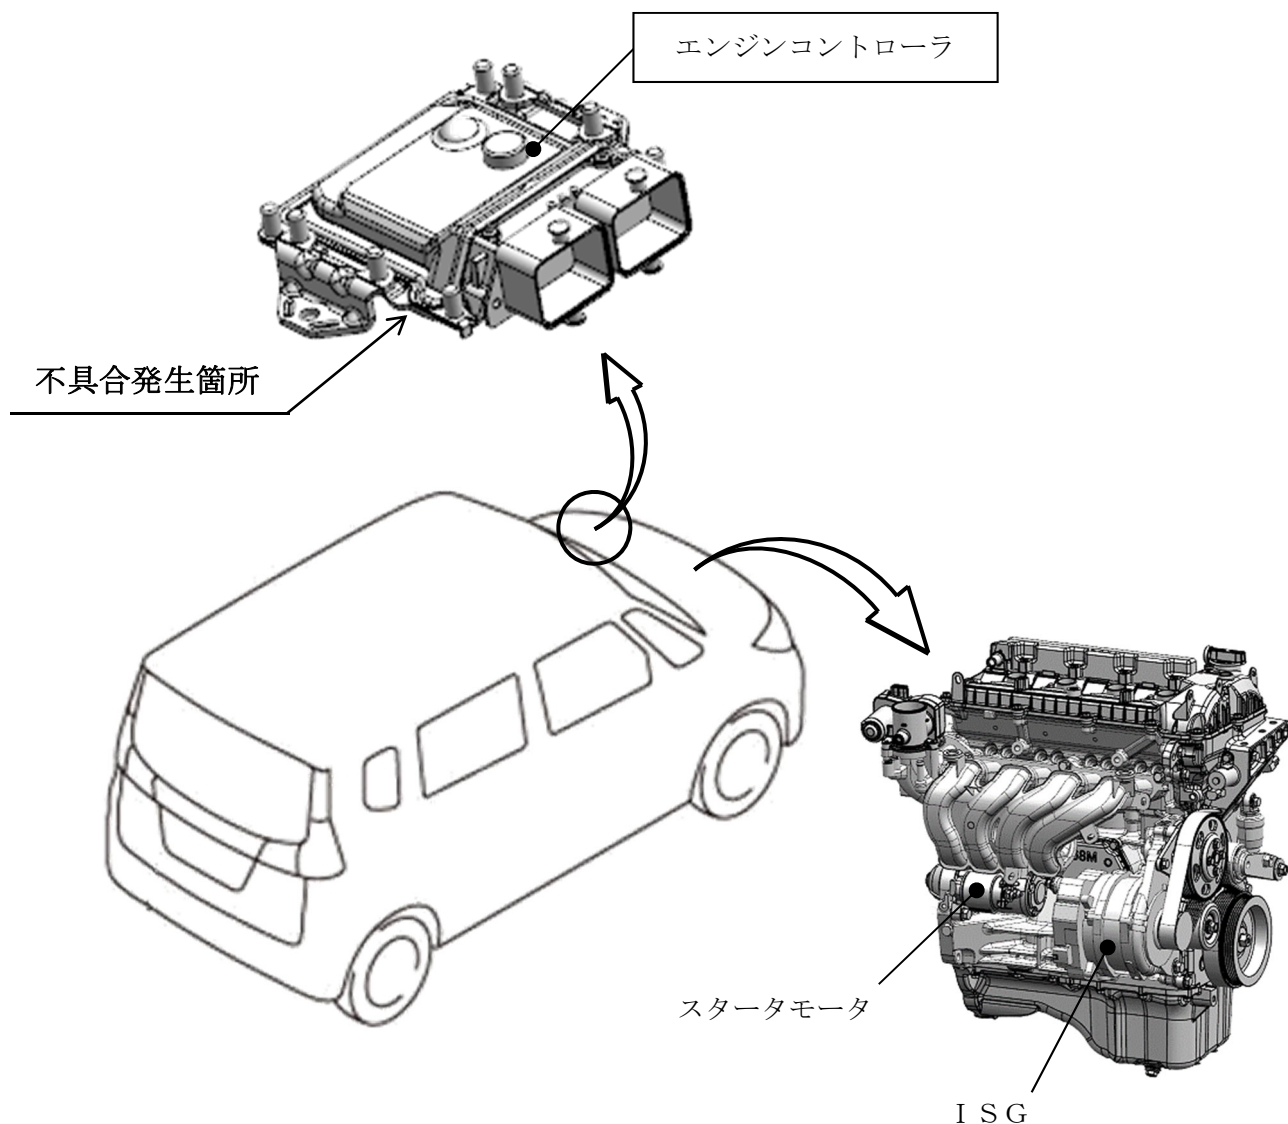
エンジンコントローラにおいて、制御プログラムが不適切なため、アイドリングストップ後のISG（モーター機能付発電機）による再始動ができなかった場合、スタータモータでのエンジン再始動に切替える保護機能が働かず、自動でエンジンを再始動できないおそれがある。

全車両、エンジンコントローラの制御プログラムを対策プログラムに書き換える。

識別：エンジンルーム内の車台番号打刻位置右側に赤色のシールを貼付する。
