## 改善箇所説明図

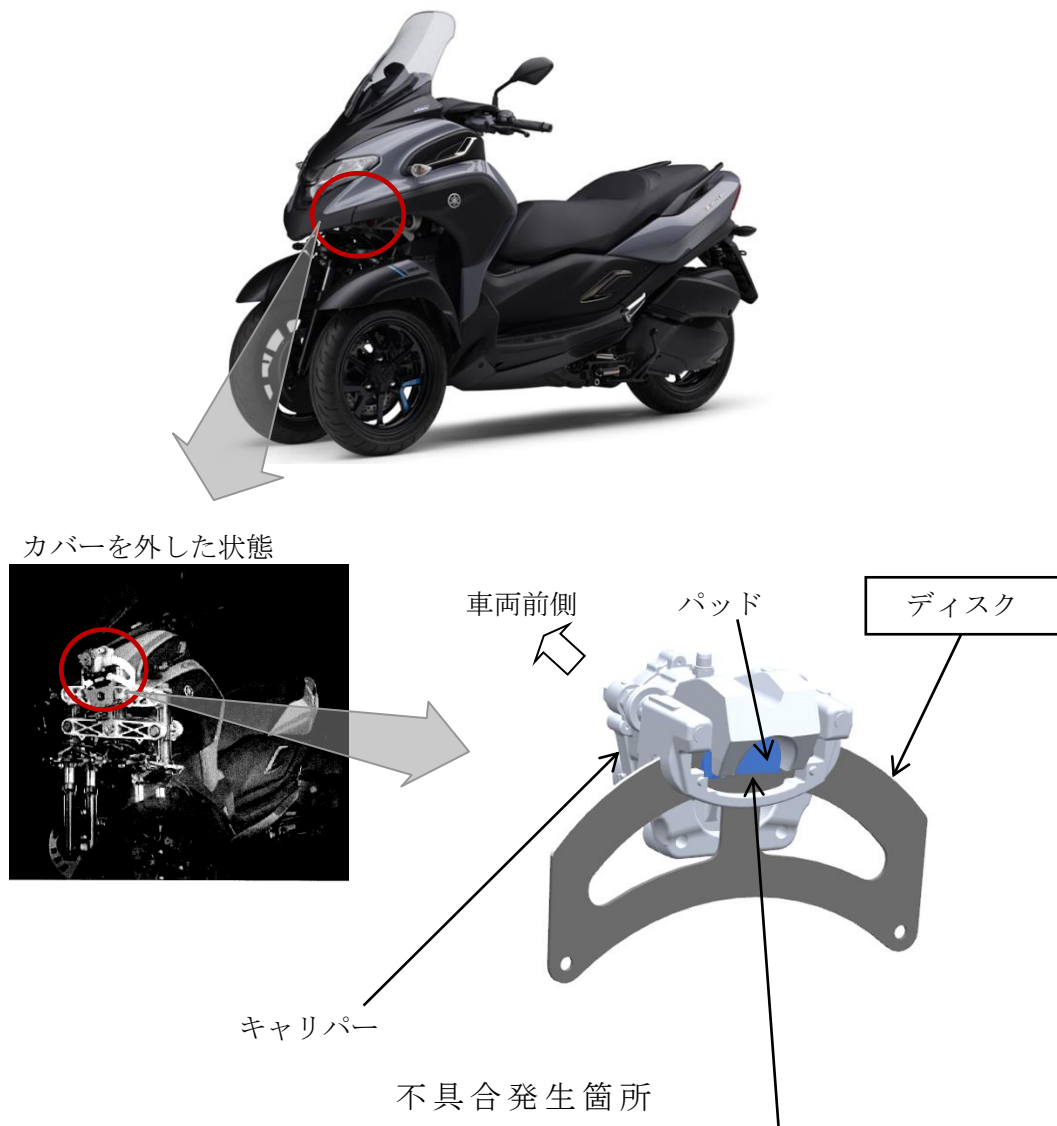
スタンディングアシストにおいて、ディスク表面の加工方法が不適切なため、発進時に当該アシストの解除操作をしても、キャリパーのパッドがディスクに吸着し、自立の補助が維持されることがある。そのため、最悪の場合、カーブ等で車両を傾けられず転倒するおそれがある。

改善の内容：全車両、スタンディングアシストのディスクを対策品に交換する。

識別：車両左側のサイドスタンド取り付け部付近に白ペイントを塗布する。
