## 改善箇所説明図

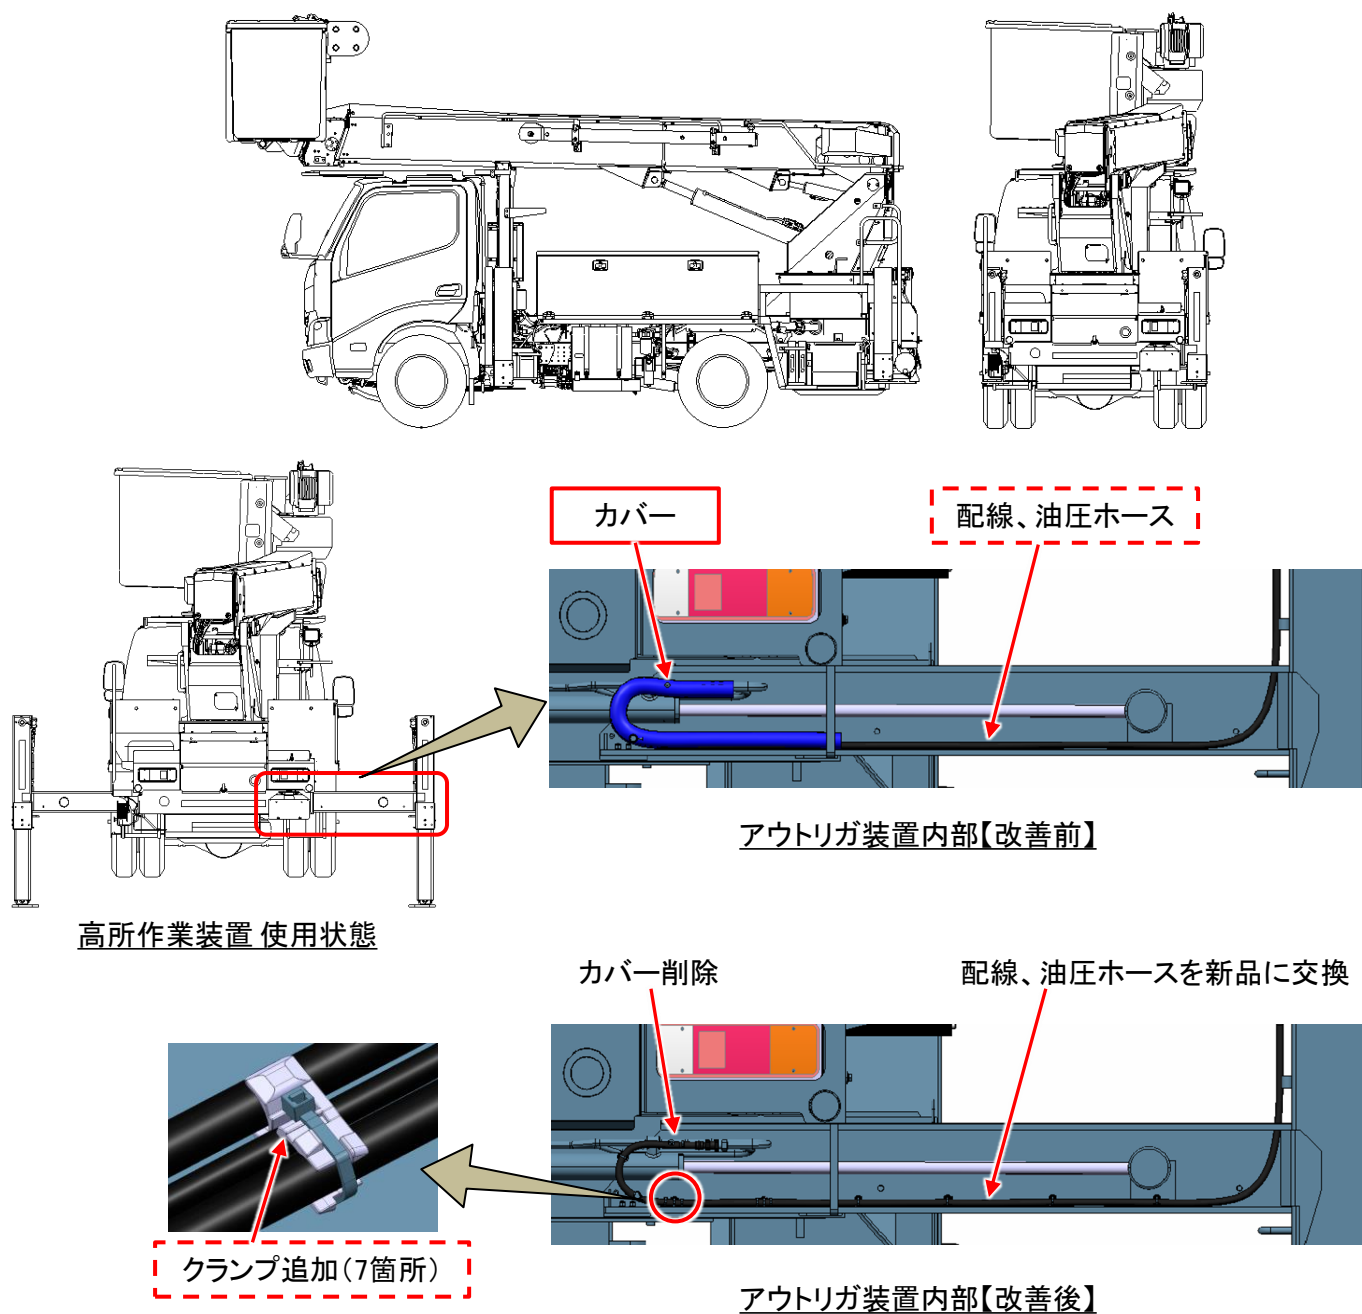
高所作業車のアウトリガ装置において、配策構造が不適切なため、配線、油圧ホースのカバーが装置内部で引っ掛かることがある。そのため、カバー内を通る配線、油圧ホースが屈曲して損傷に至り、高所作業装置の作動不良や油漏れが発生するおそれがある。

全車両、カバーを削除してクランプを追加する。また、配線、油圧ホースを新品に交換する。
