## 改善箇所説明図

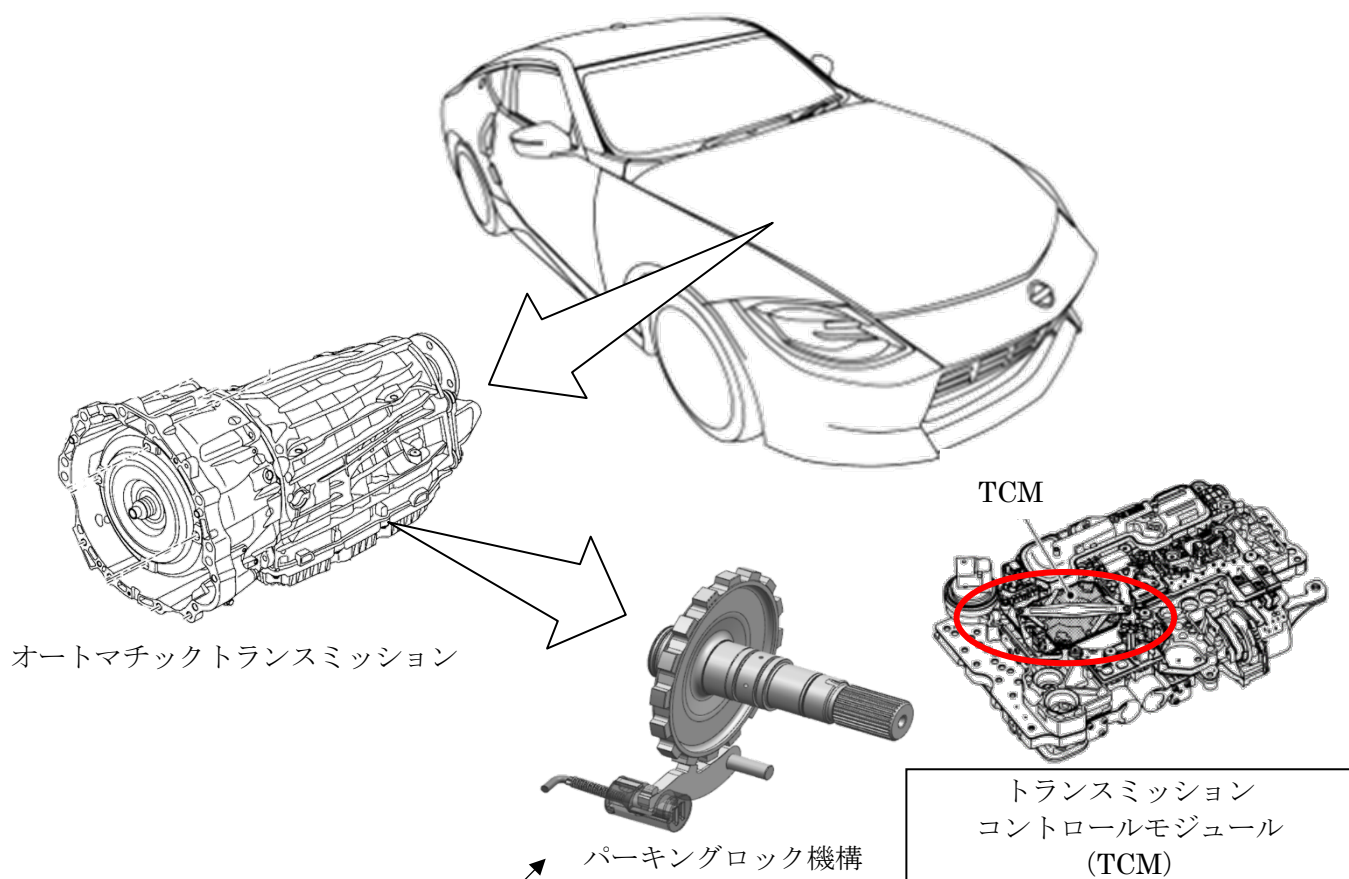
9速オートマチックトランスミッション（AT）において、パーキングロック機構（Pレンジにした際に車輪を機械的に固定するもの）が不適切なため、特定の条件、操作をした場合に一時的にパーキングロックが外れ、最悪の場合、駐車条件によっては駐車ブレーキを掛けていないと車両が動くおそれがある。

全車両、トランスミッションコントロールモジュールの制御プログラムを対策品に書き換える。なお、対策プログラムの準備ができるまでの間、停車時に駐車ブレーキ使用の注意喚起を実施し、対策プログラムの準備ができしだい改めて案内する。

識別：銀色のシールをモデルナンバープレートの右横に貼り付ける。
